# Biologisk påväxt på putsfasader

## - en studie av biologisk påväxt i Helsingborg

Examensarbete:  
Richard Svensson  
Dan Williams

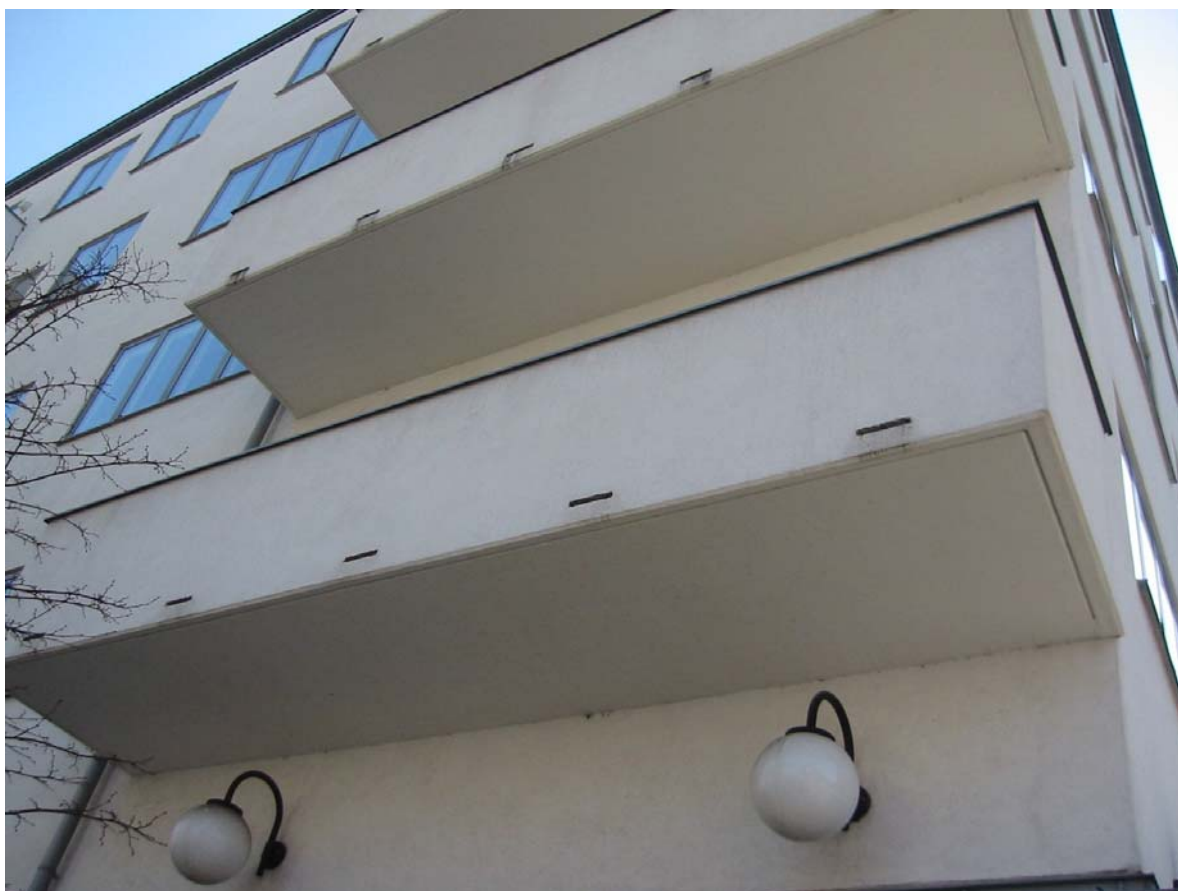
*Figur 17. Balkonger i norrläge med tydlig effekt av vattenavrinning.*

Denna fastighet ligger på hörnet Gasverksgatan/Södergatan i den södra delen av Helsingborg. Huset är byggt 1933 men är renoverat 1997. Dess balkonger är placerade mot norr och byggnaden är belägen mitt i centrum nära hårt trafikerade gator. Ingen större vegetation finns i närheten.

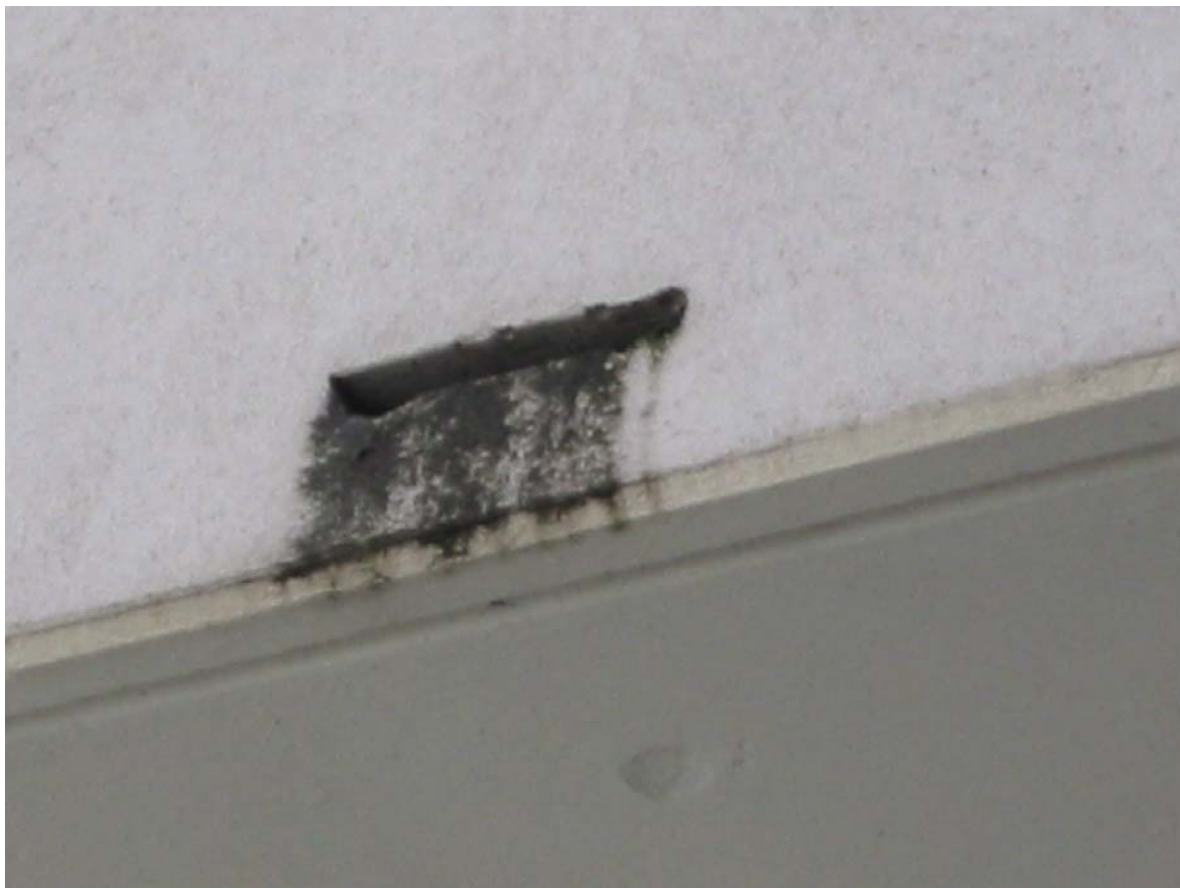
*Figur 18. (Ovan) Närbild på ett av de angripna dräneringshålen. Här kan ses en tydlig påväxt som påminner om antingen mögel eller alger.*

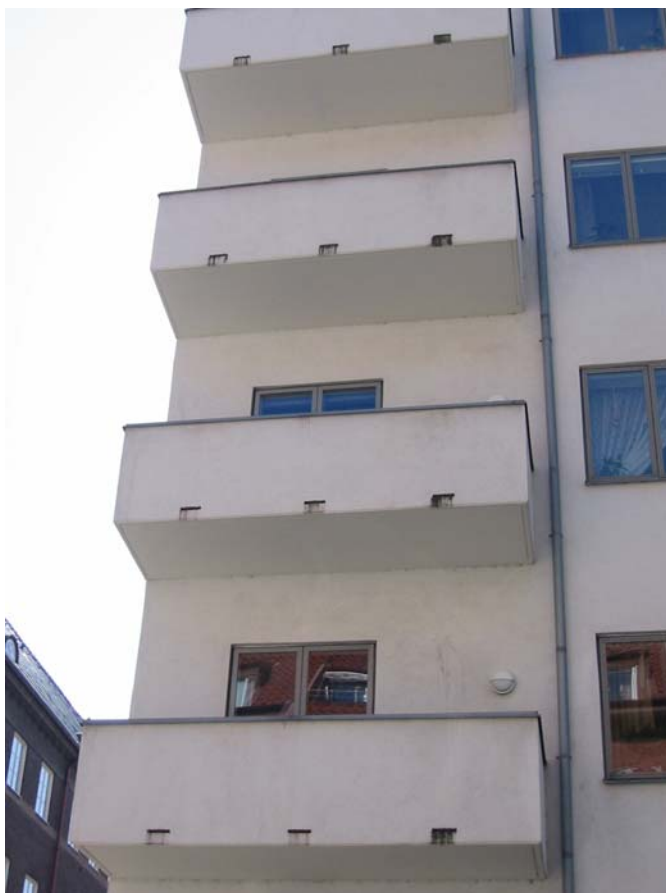
*Figur 19. (Vänster) Översiktsbild på en del av fasigheten mot norr. Bilden visar att alla dräneringshålen är mer eller mindre angripna.*

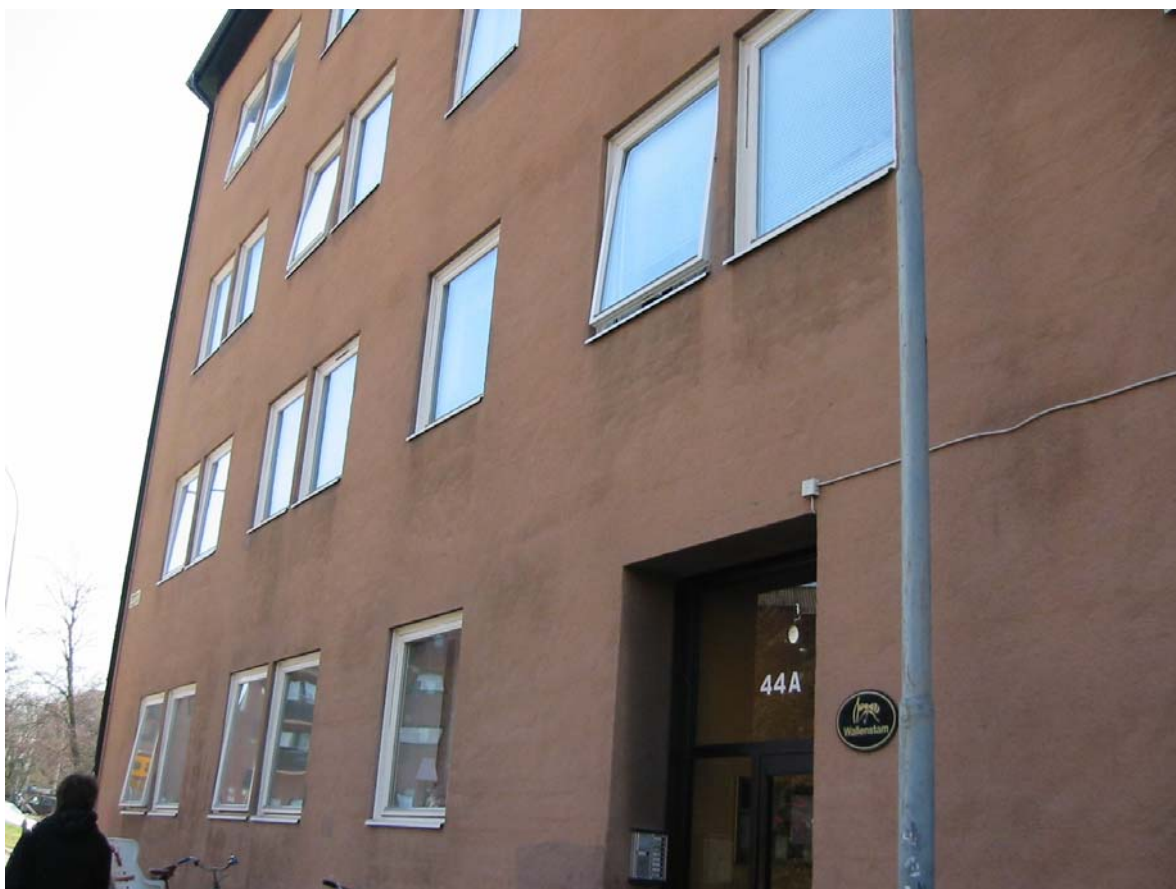
Figur 20. Missfärgning på putsfasad, främst under fönster.

Huset är konstruerat med en tegelstomme, vilket vi upptäckte på grund av en skadad del av fasaden. Utanpå teglet har det lagts en puts. Vi bestämde uppsugningsförmågan på fasaden till grad 1 och putsen innehöll inte organiskt material. Vid mätning med ytfuktmätare och yttemperaturmätare fick vi inte fram någon differens mellan de missfärgade och de icke missfärgade områdena.

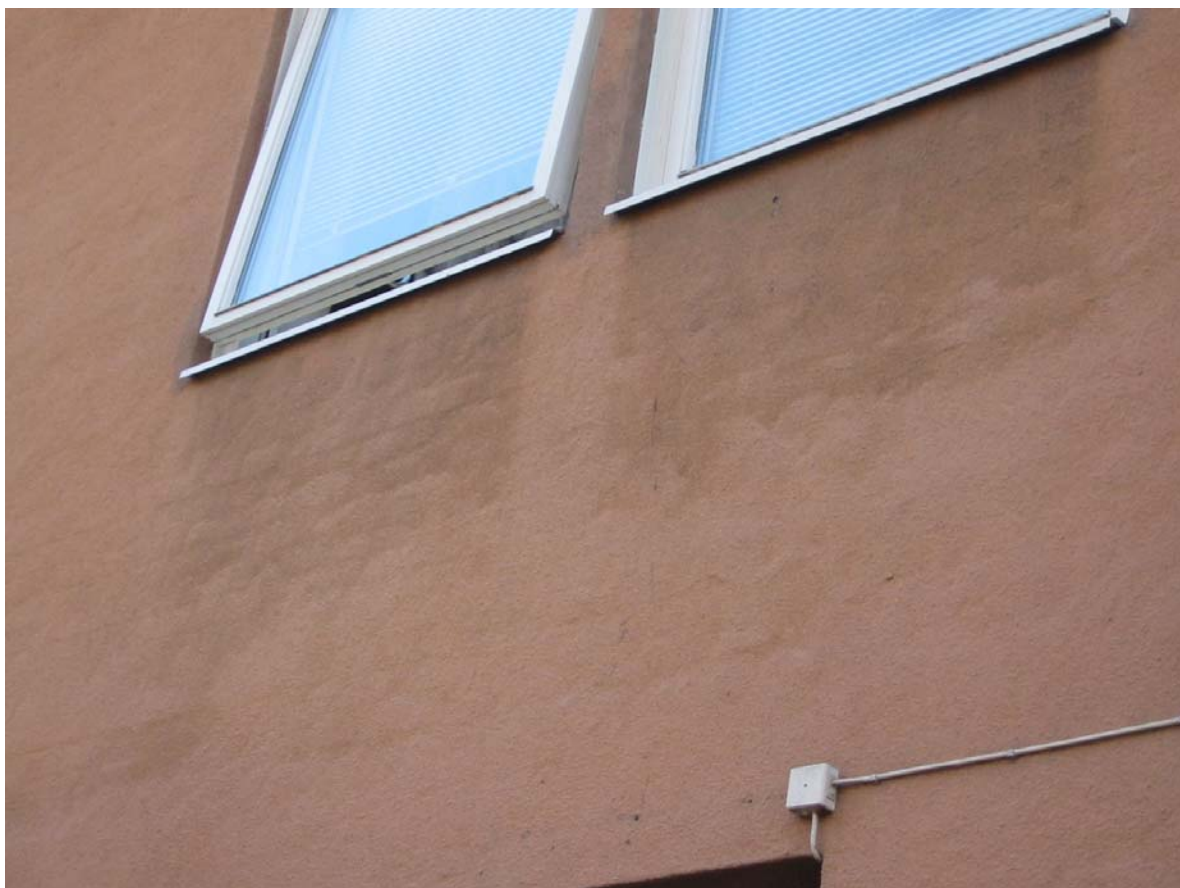
*Figur 21. Närbild på missfärgning under ett fönster par på den nordostliga fasaden.*

Tejpproverna visade att nordost fasaden hade en *mycket sparsam förekomst av mögelsvampsporer (Alternaria)*. Utseendet på missfärgningen tyder på att det också kan vara smuts. Under fönsterblecken där vatten ej kan spola bort smutsen syns missfärgningen.

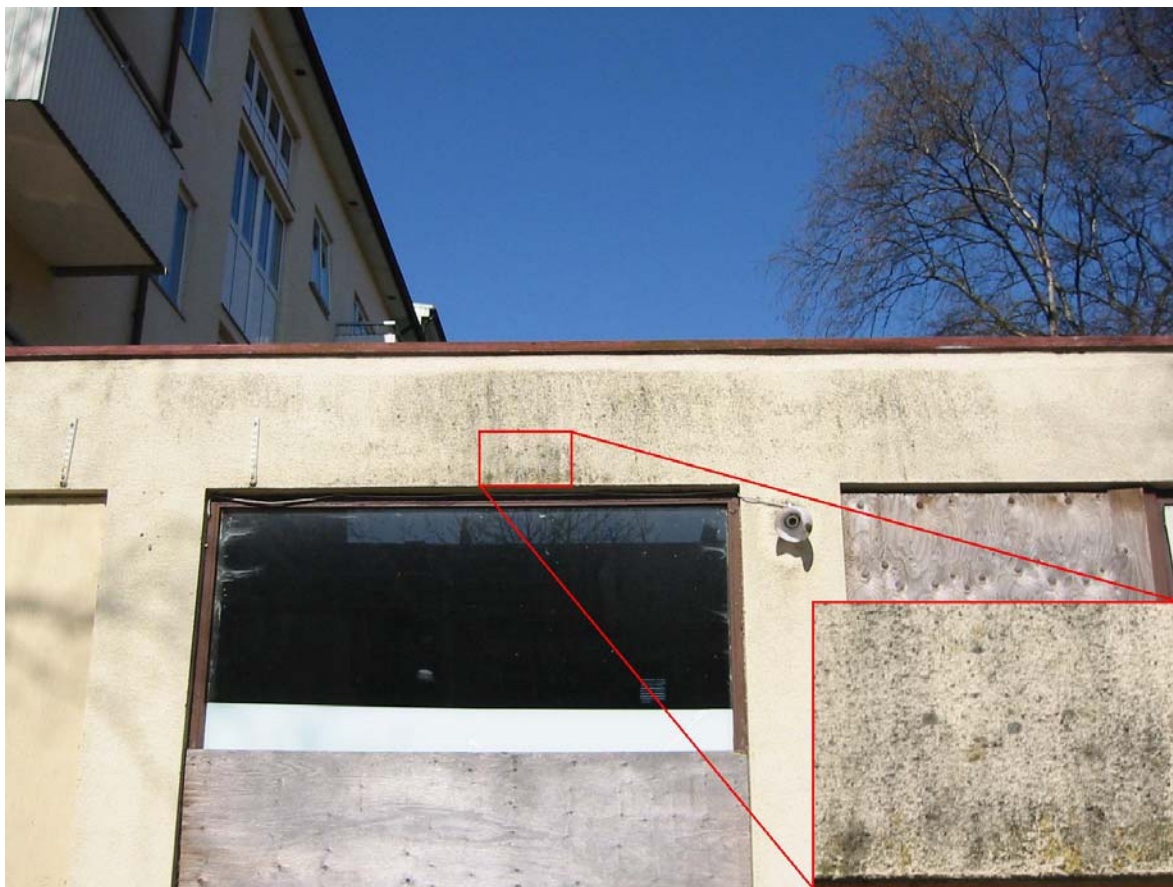
Figur 22. Sadelmakargatan 3, angrepp på tillbyggnad. Denna bild söderfasad.

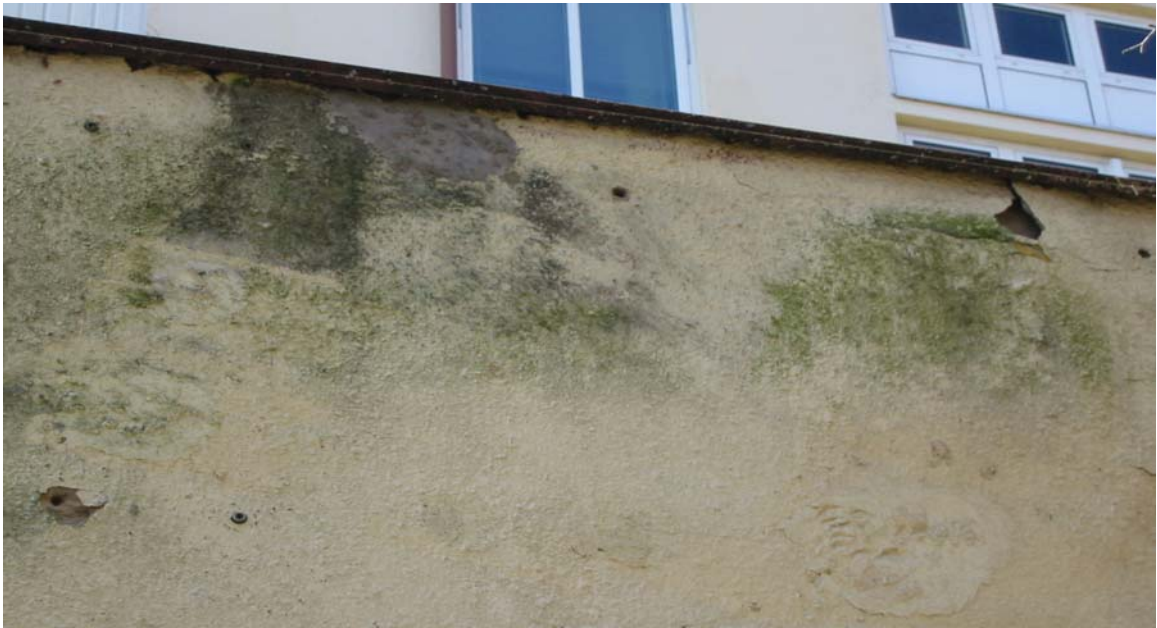
Figur 24. (Ovan) Angripen östfasad.

Tejpproverna visade att norr- och östfasad hade en rik påväxt av lav (oidentifierad art).

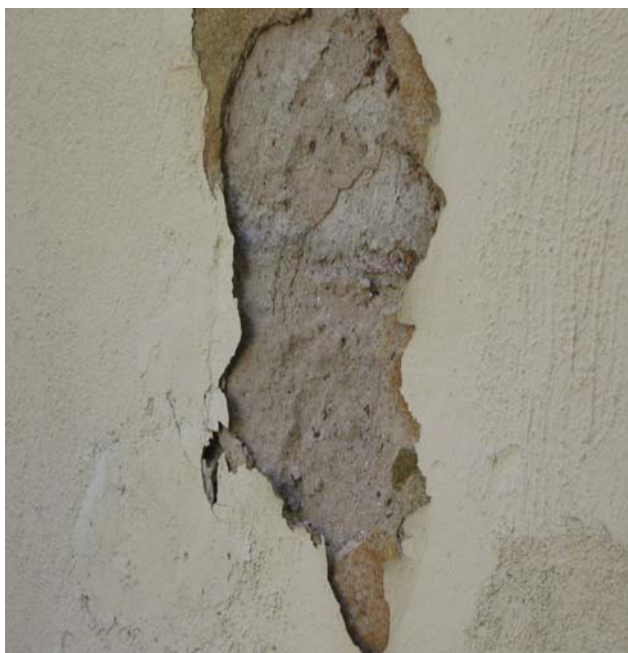
Figur 25. (Vänster) Flagnad färg.

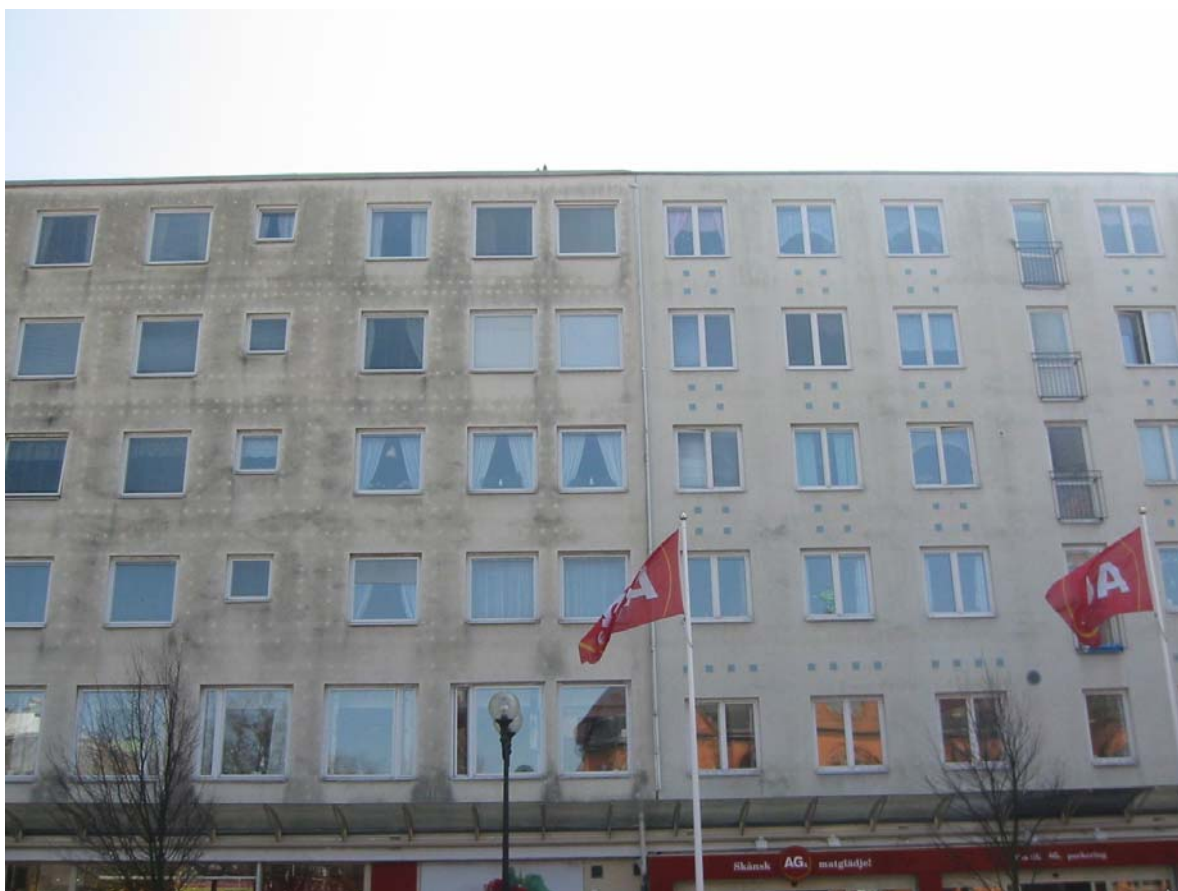
Figur 26. Angripen norrfasad på objekt Kv. Württemberg.

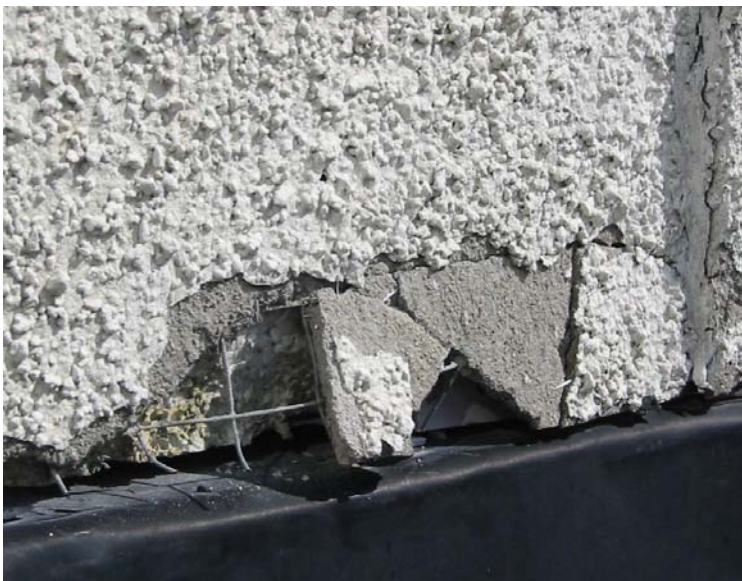
Vi tror att vid en senare renovering av fasaden har aluminiumplåten tagits bort på de båda fasaderna och ersatts med en utvändigt tilläggsisolering. Tilläggsisoleringen är av cellplast och utanpå cellplasten har det lagts en armerad puts.

*Figur 28. Närbild på fasad AG-huset.*

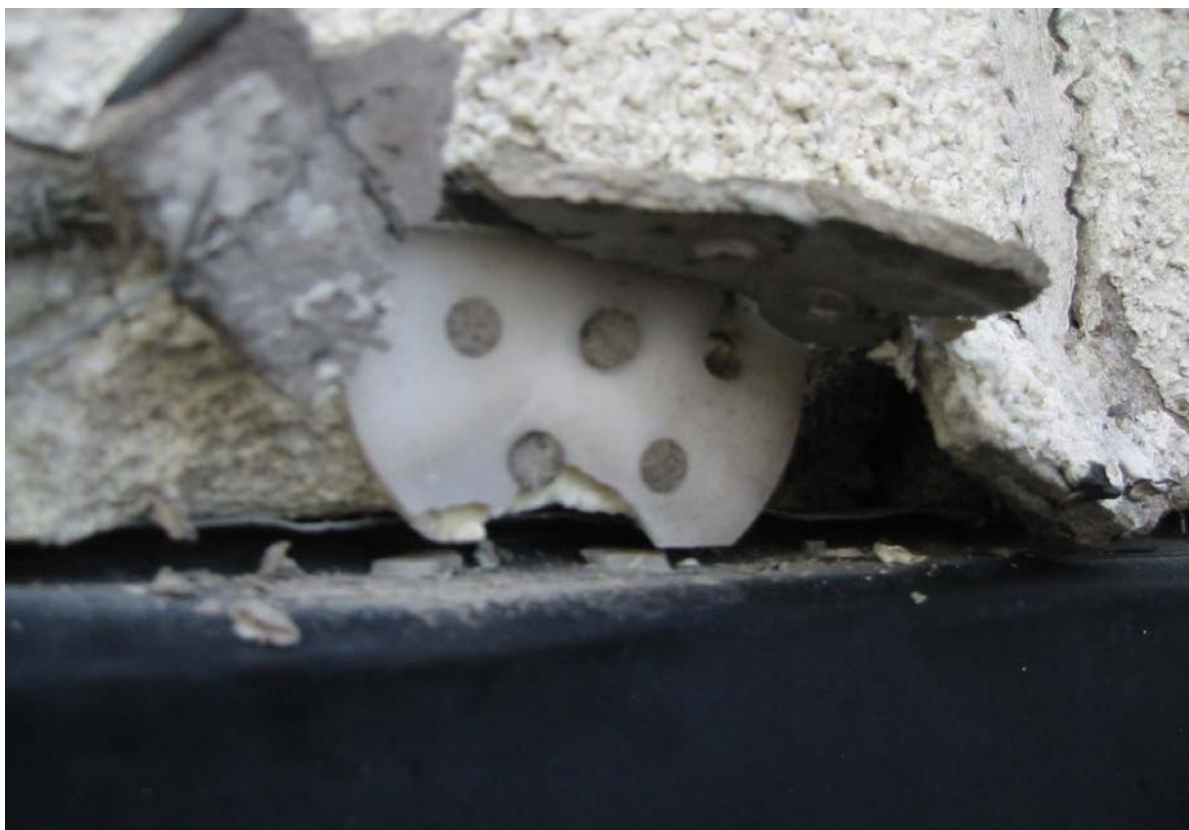
Figur 29. Fästnanordning för cellplast.

På väggens insida blir ytan lite kallare och fuktigare vid köldbryggan och på utsidan blir den varmare och torrare. Detta är förmodligen anledningen till att dessa delar inte är angripna av påväxt, det vill säga att dessa delar överlag är torrare än resten av väggen.

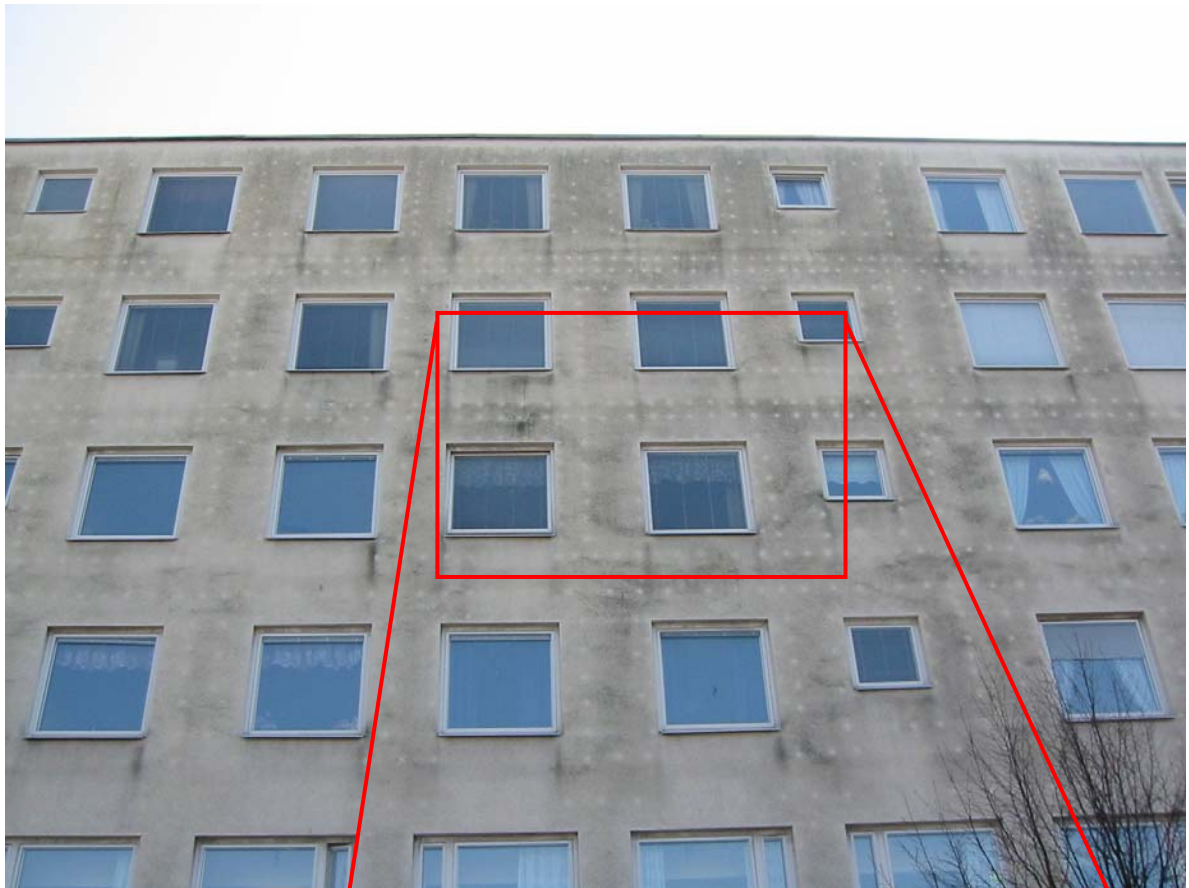
Tejpproverna visade att norrfasaden bredvid fönster hade en *sparsam till måttlig påväxt av alger och lav (oidentifierade arter)*. Västfasad hade *mycket sparsam förekomst av pollen*. Söderfasaden mellan fönster hade *sparsam till måttlig påväxt av lav (oidentifierad art)*.

*Figur 30. (Ovan)  
Angripen norrfasad (4)  
på AG-huset.*

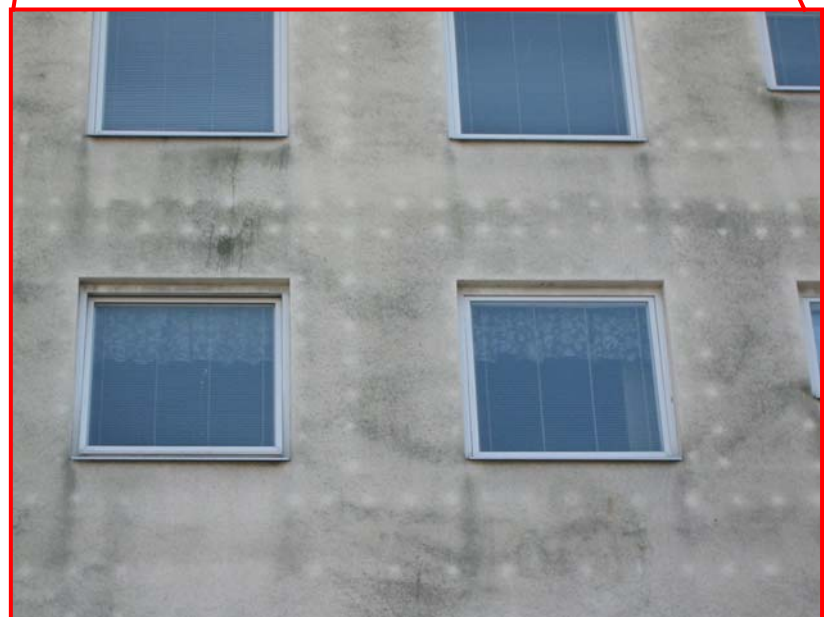
*Figur 31. (Höger)  
Tydlig påväxt och effekt  
av köldbrygga.*

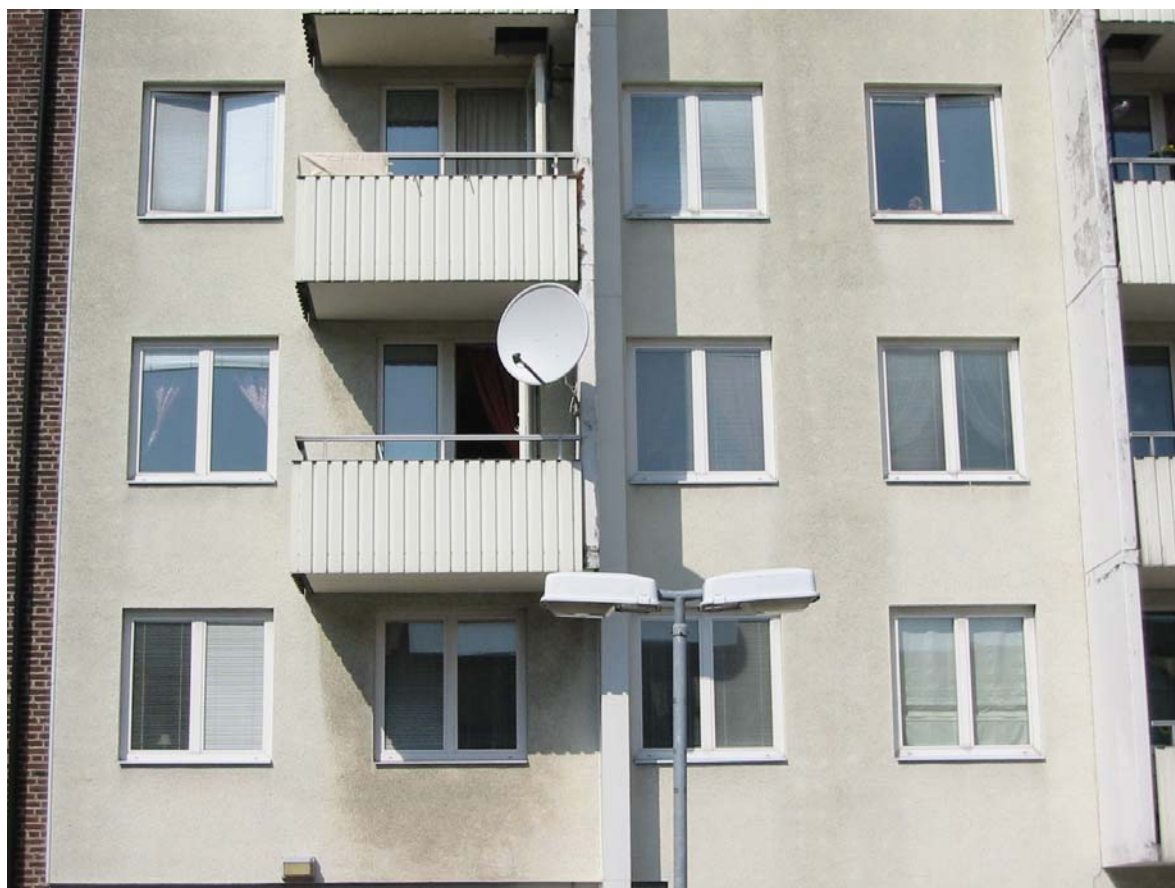
*Figur 32. Angripen söderfasad (2) på AG-huset. Påväxt mellan fönster och under balkong.*

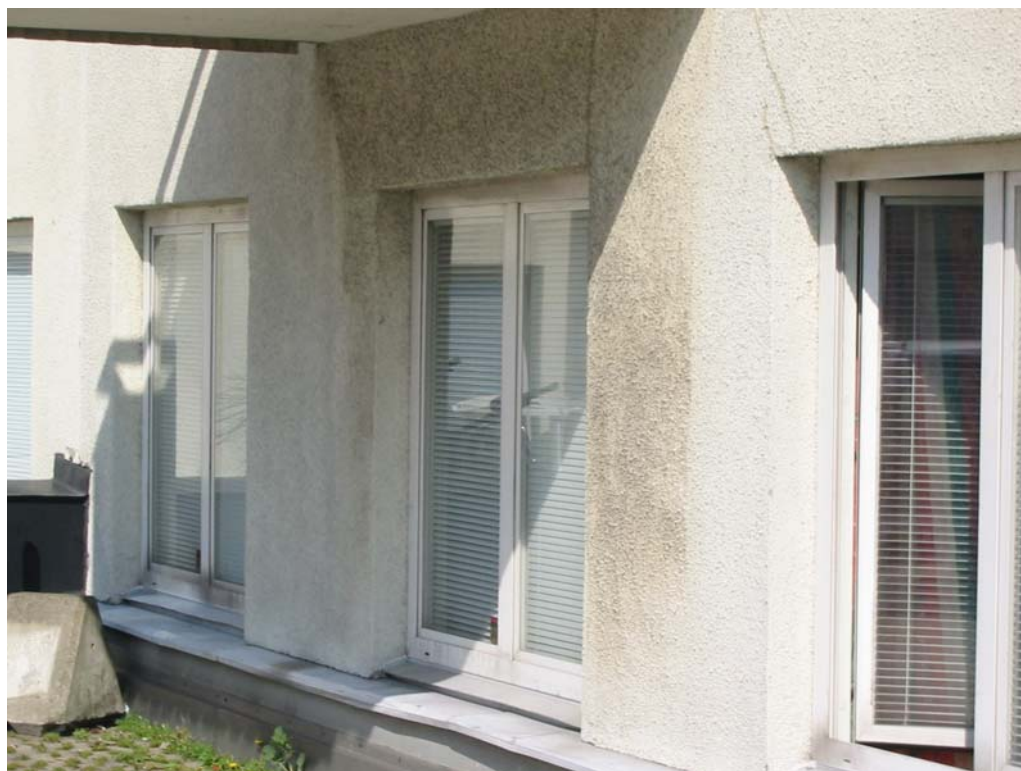
*Figur 33. Påväxt under balkonger på västfasad (1) på AG-huset.*

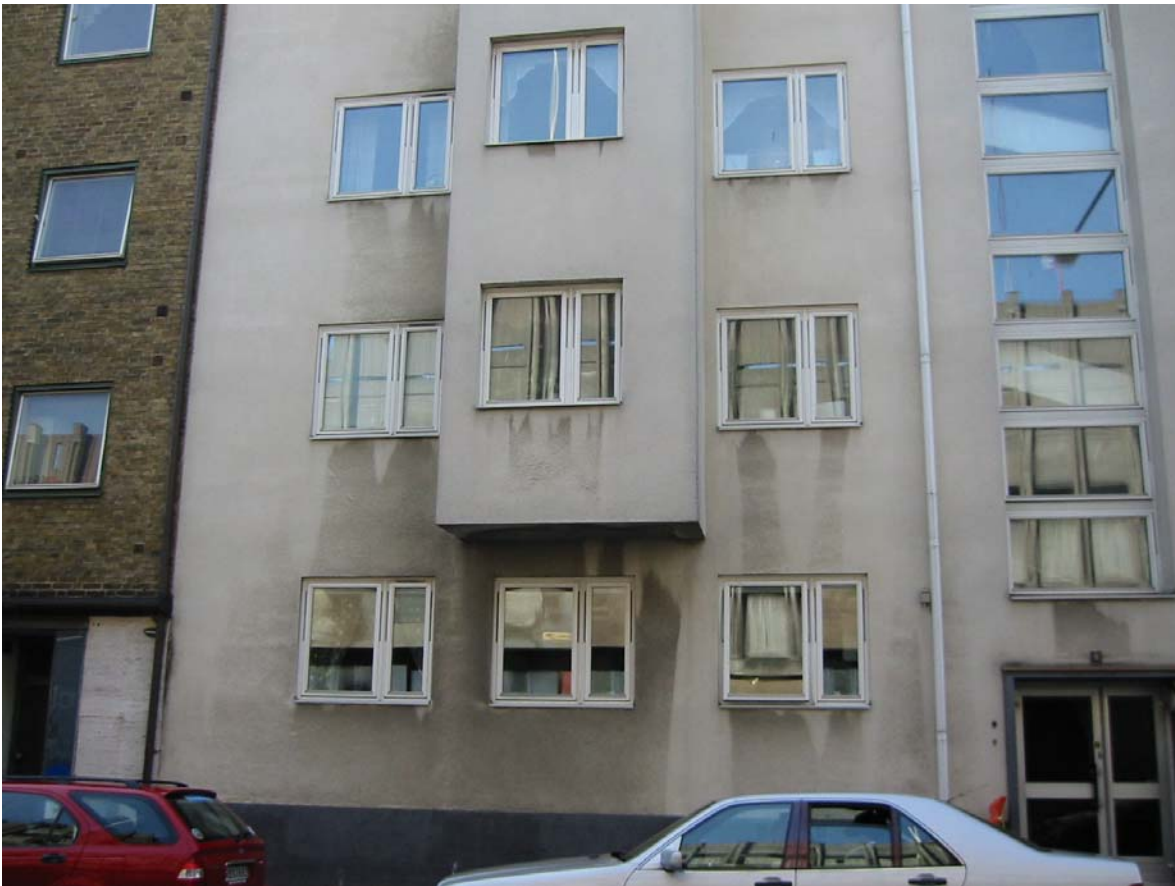
*Figur 37. Angripen norrfasad på Nedre Holländaregatan*

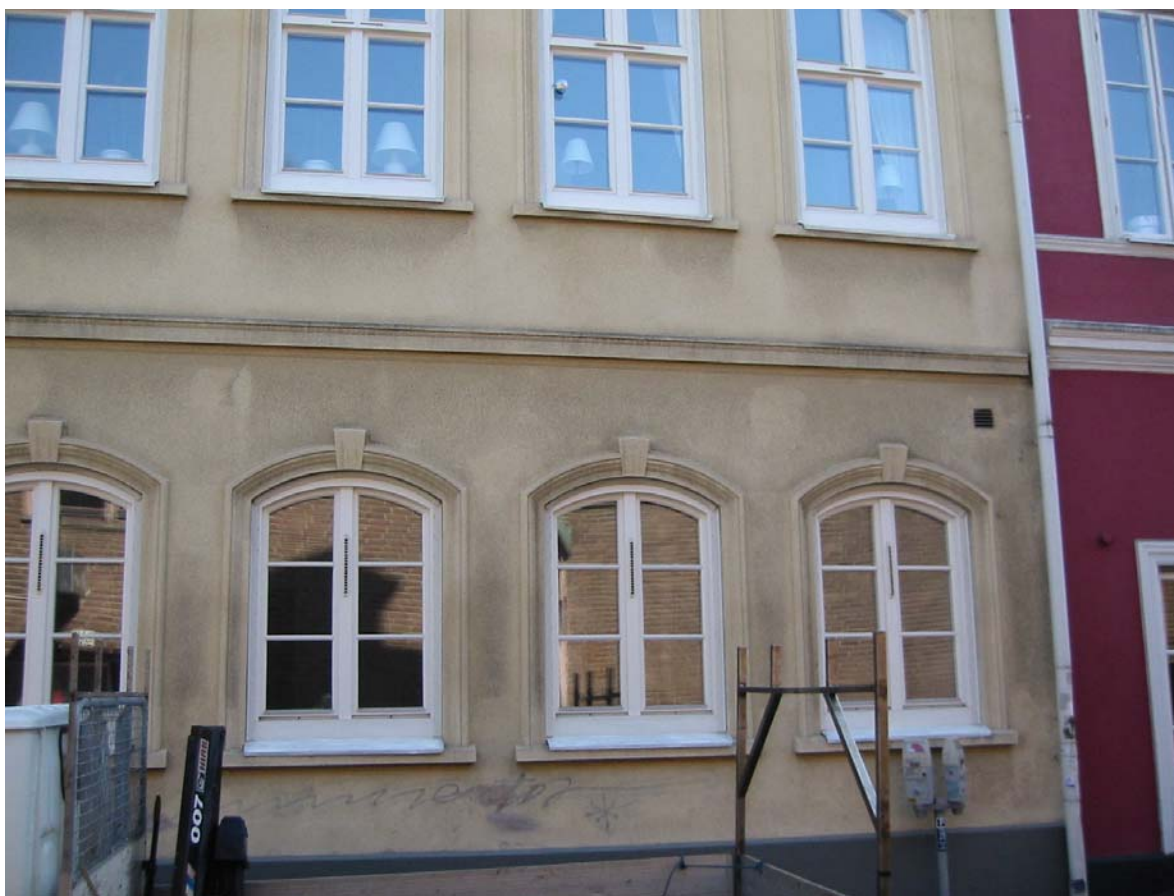
*Figur 38. Angripen norrfasad på Prästgatan 26-28.*

Tejpproverna visade att norrfasad mellan fönster hade *mycket sparsam påväxt av lav (oidentifierad art) och mycket sparsam förekomst av pollen*. Norrfasad under siffror hade *mycket sparsam förekomst av pollen*. Norrfasad under fönster hade *sparsam till måttlig påväxt av lav (oidentifierad art)*.

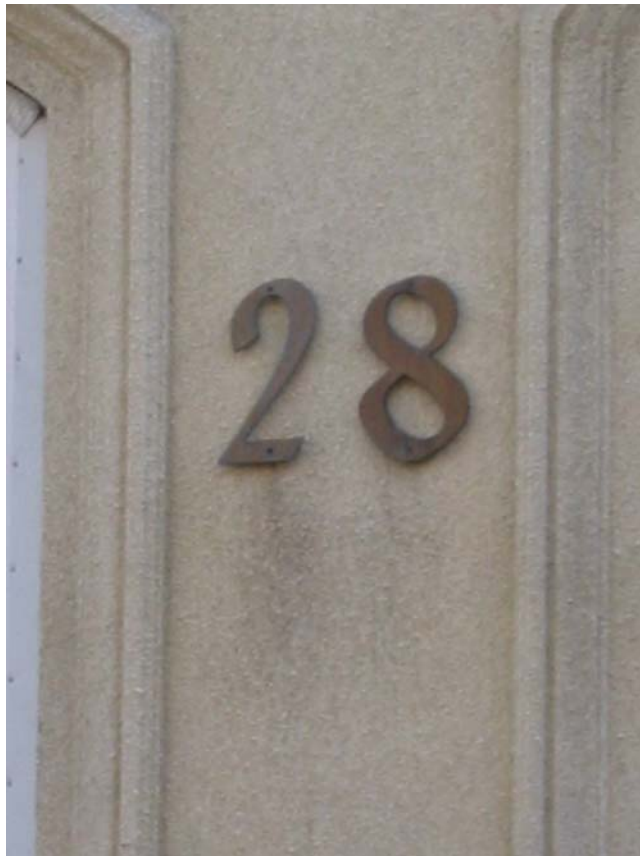
Figur 39. Missfärgning under siffror

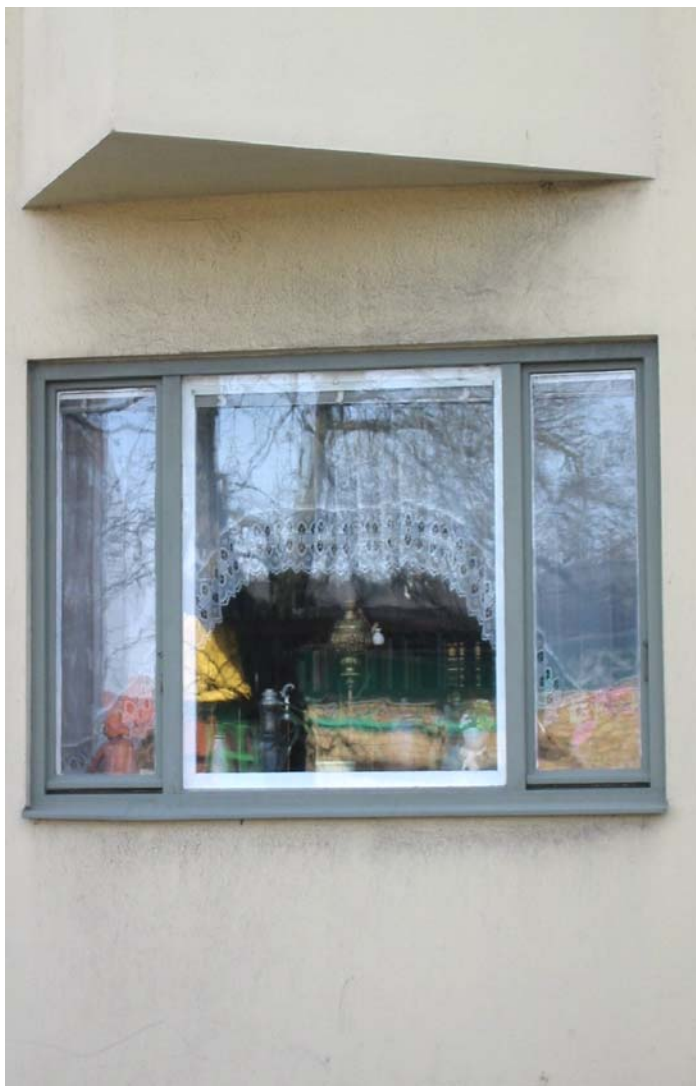
Figur 40. Missfärgning under fönster och burspråk.

Varken ytfuktmätaren eller yttemperaturmätaren gav någon betydande skillnad i utslagen. Tejpproverna visade att norrfasad hade mycket sparsam påväxt av alger (oidentifierad art) och mycket sparsam förekomst av pollen.

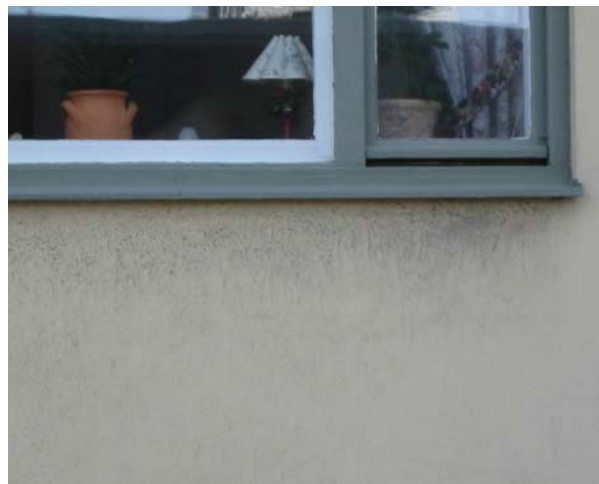
Figur 41. Närbild missfärgning.

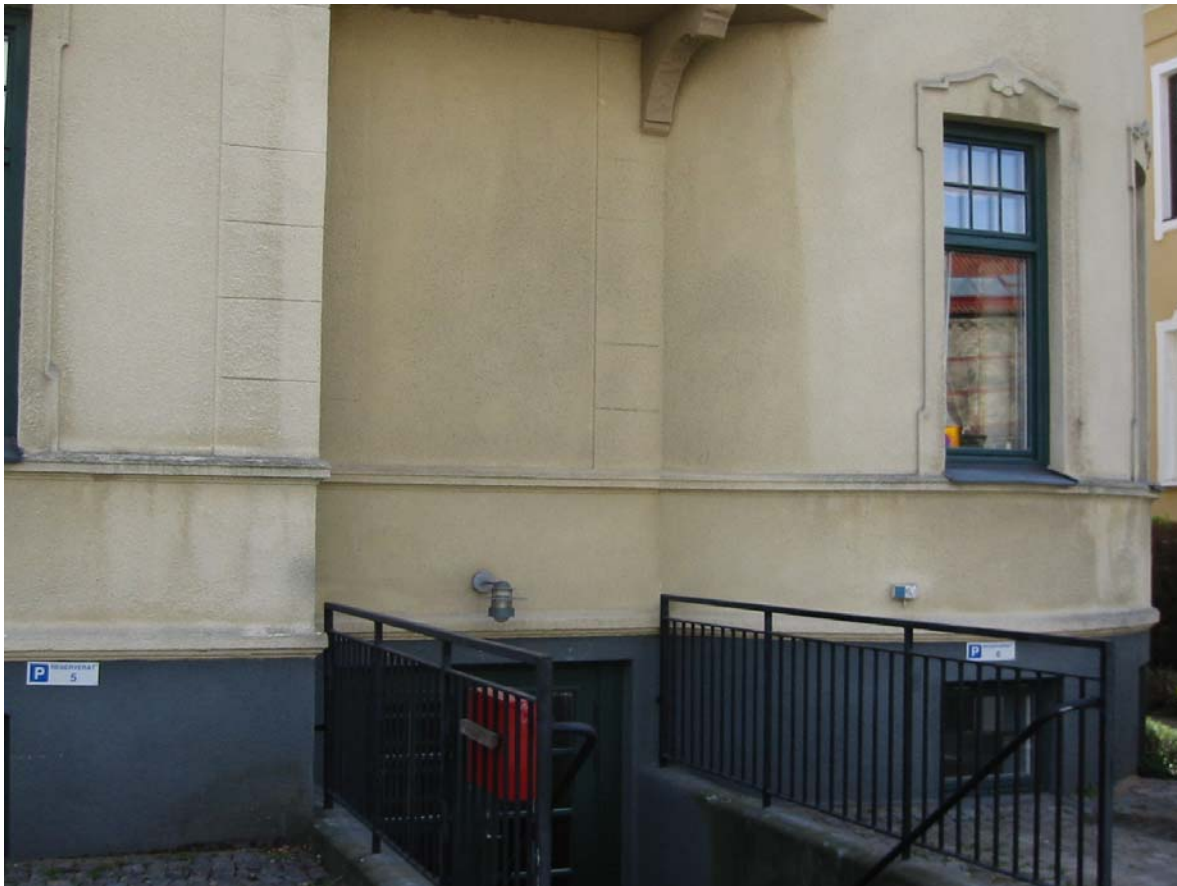
Figur 42. Angripen husfasad på Östra Vallgatan 20.

Uppsugningsförmågan är satt till grad 2 på grund av att i detta fall var fasaden väldigt mottaglig för vatten. Nästintill inget vatten rann av fasaden. Putsen blev inte sotig vid kontakt med eld. Yttemperaturmätaren och ytfuktmätaren gav inga variationen i mätresultaten.

Tejpproverna visade att västfasad hade *sparsam till måttlig påväxt av alger (oidentifierad art)*.

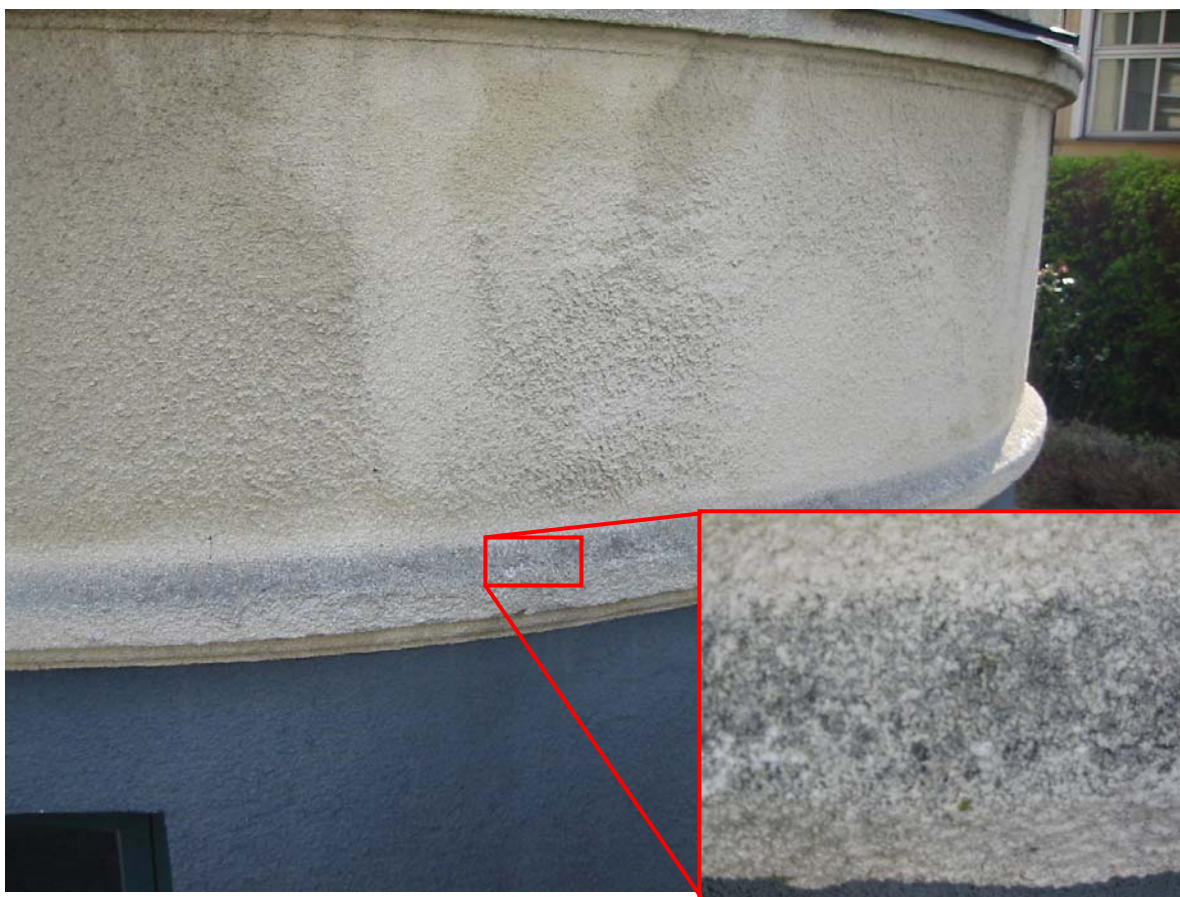
*Figur 43. Detaljbild på angripen fasadkant.*

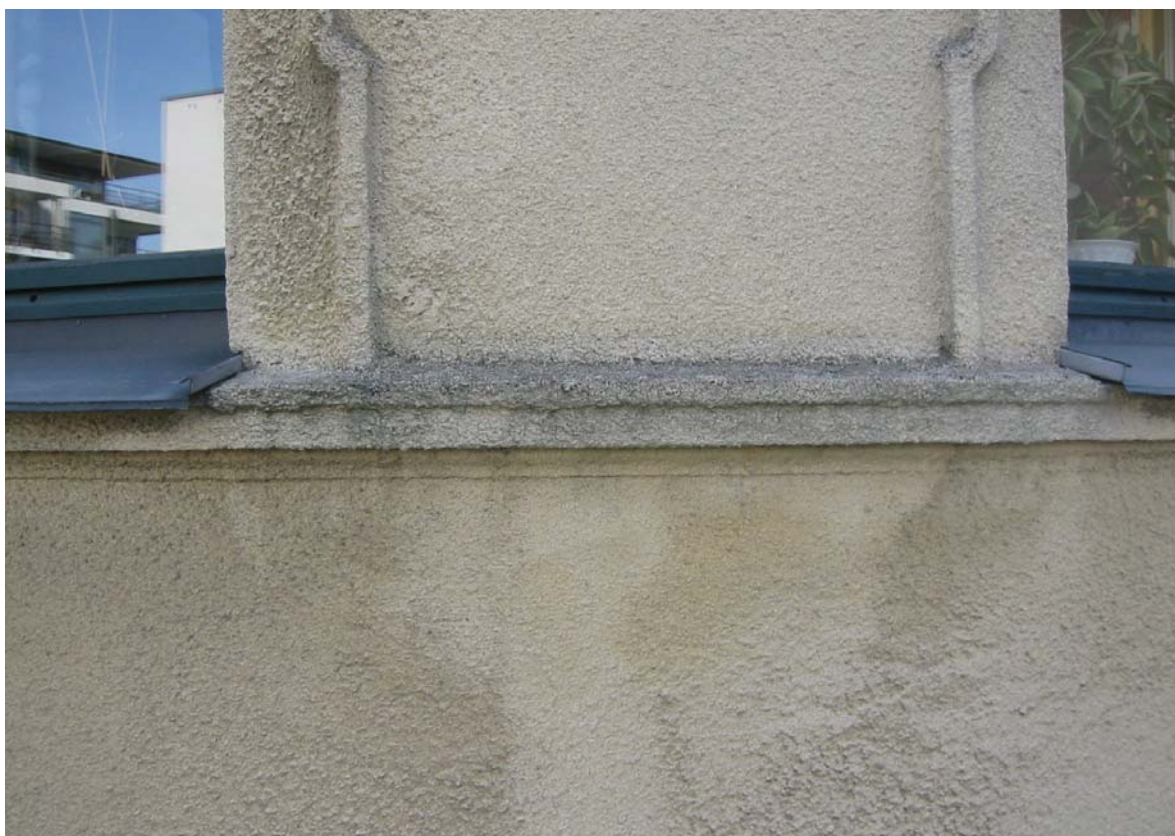
*Figur 44. Angripen kant mellan två fönsterbleck.*

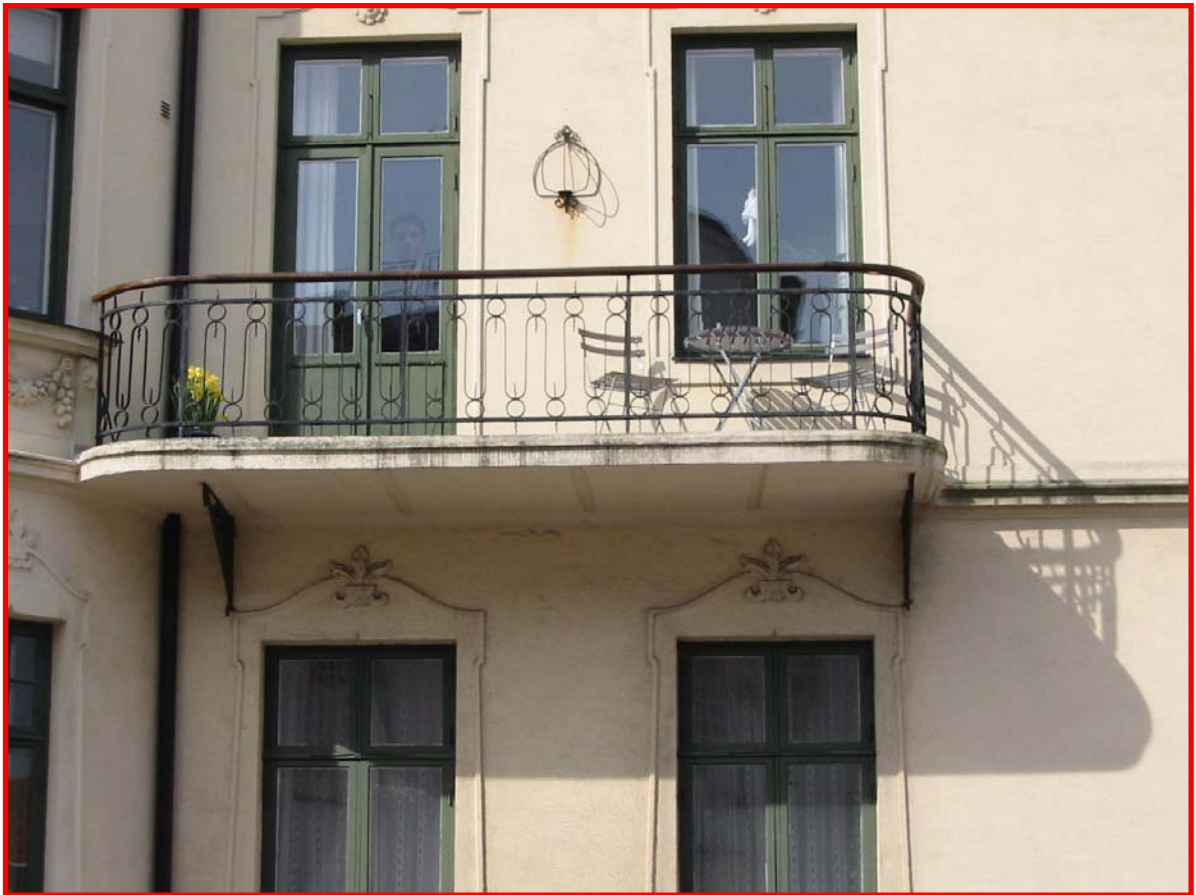
*Figur 46. Påväxt på balkongkant*

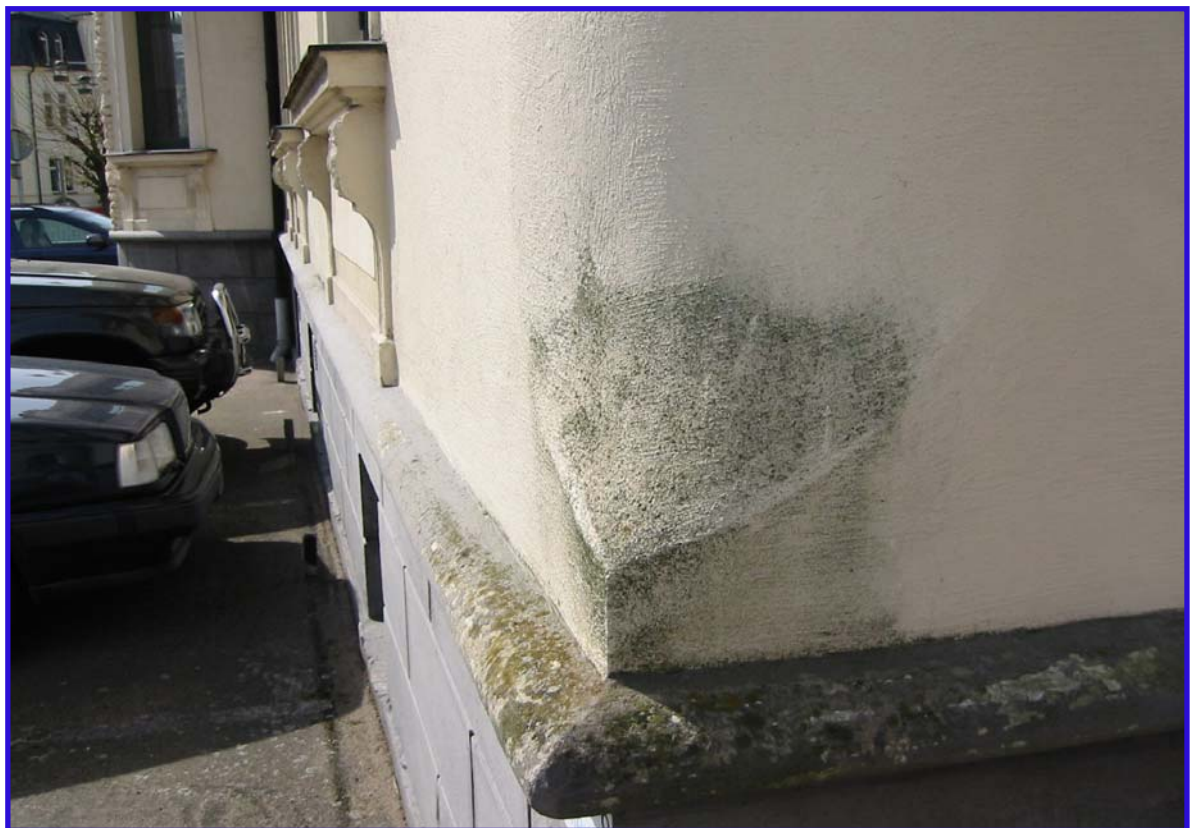
*Figur 47. Märklig påväxt vid hörn på fastigheten.*
