# Biologisk påväxt på putsfasader

## - en studie av biologisk påväxt i Helsingborg

Examensarbete:  
Richard Svensson  
Dan Williams

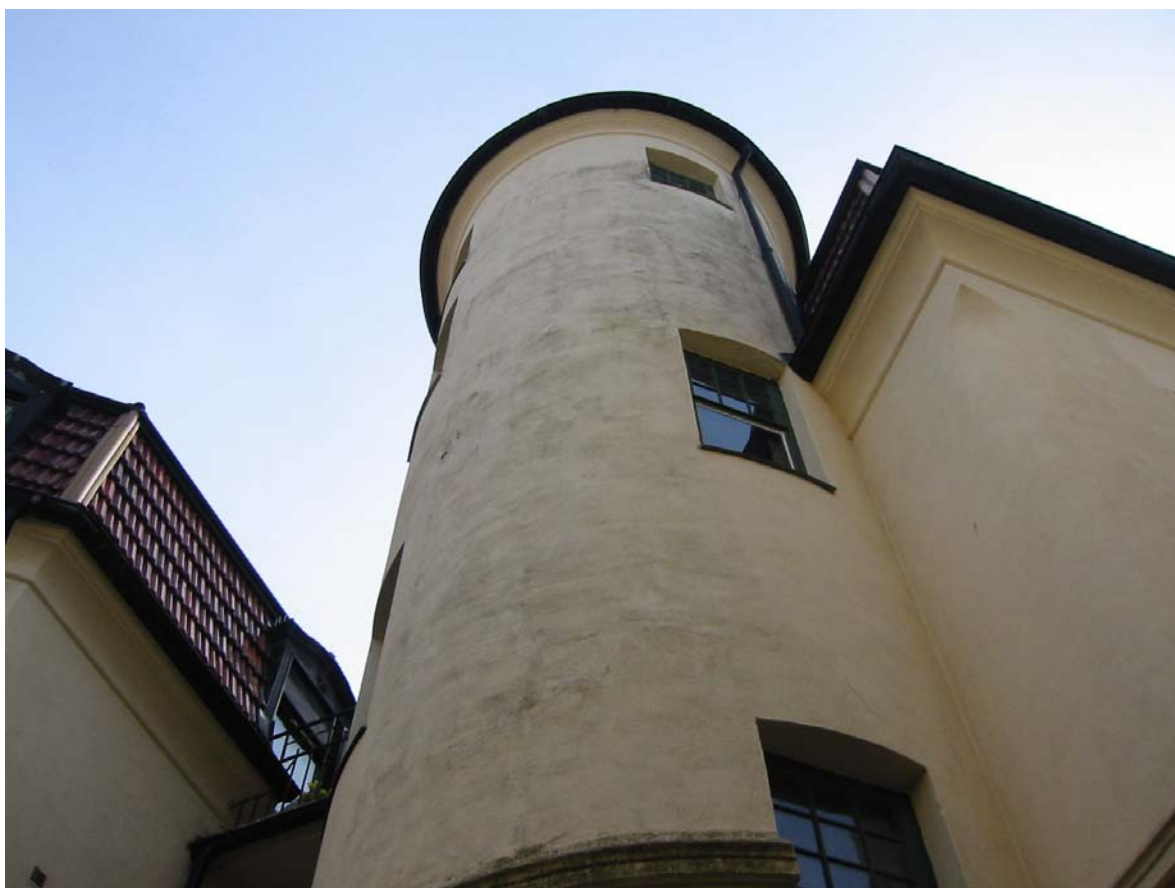
*Figur 48. Påväxt på torn mot väster.*

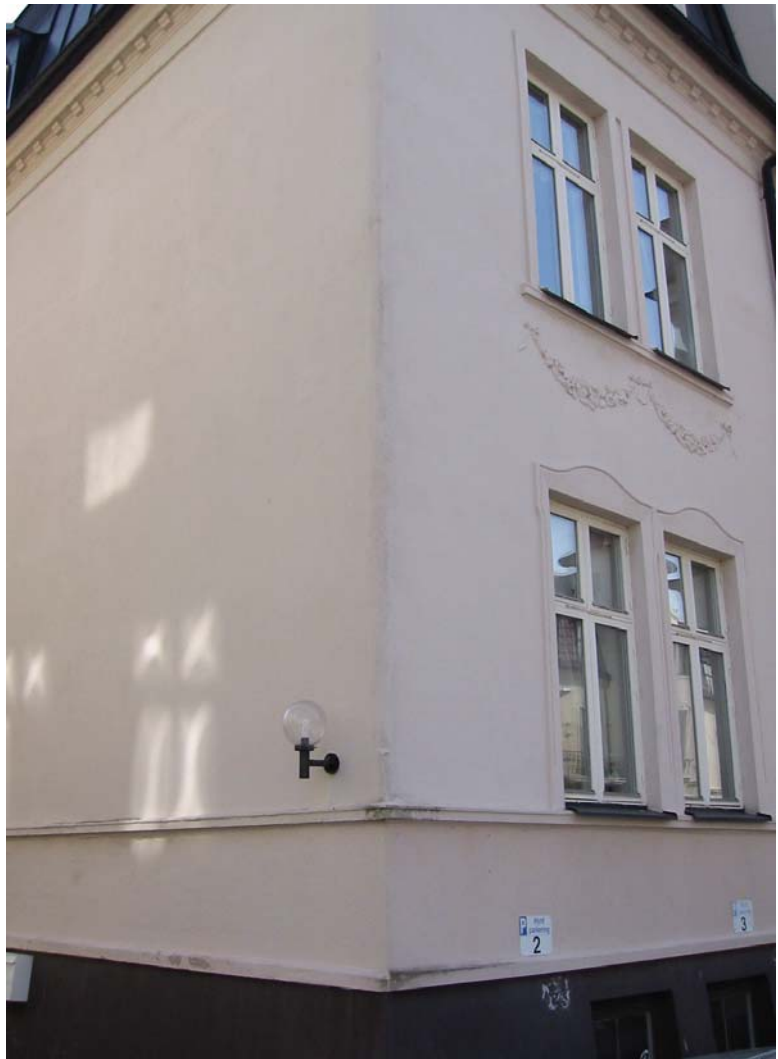
*Figur 49. Nordvästra hörnet på Hövitsmansgatan 14.*

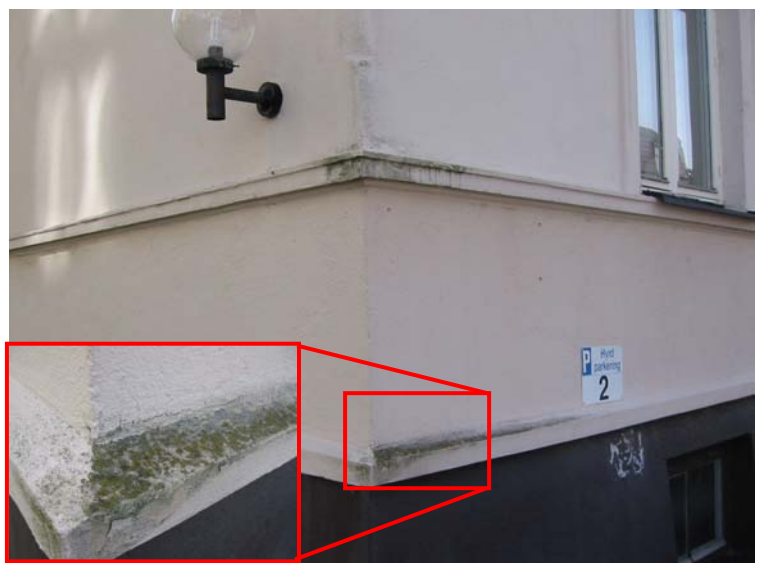
Tejpproverna visade att nordvästfasad, kant hade *sparsam påväxt av lav (blåslav, soledier)*. Norr-öst-västfasad, kant hade *rik påväxt av lav (oidentifierad art)*

*Figur 50. Detaljbilder på angripet hörn*

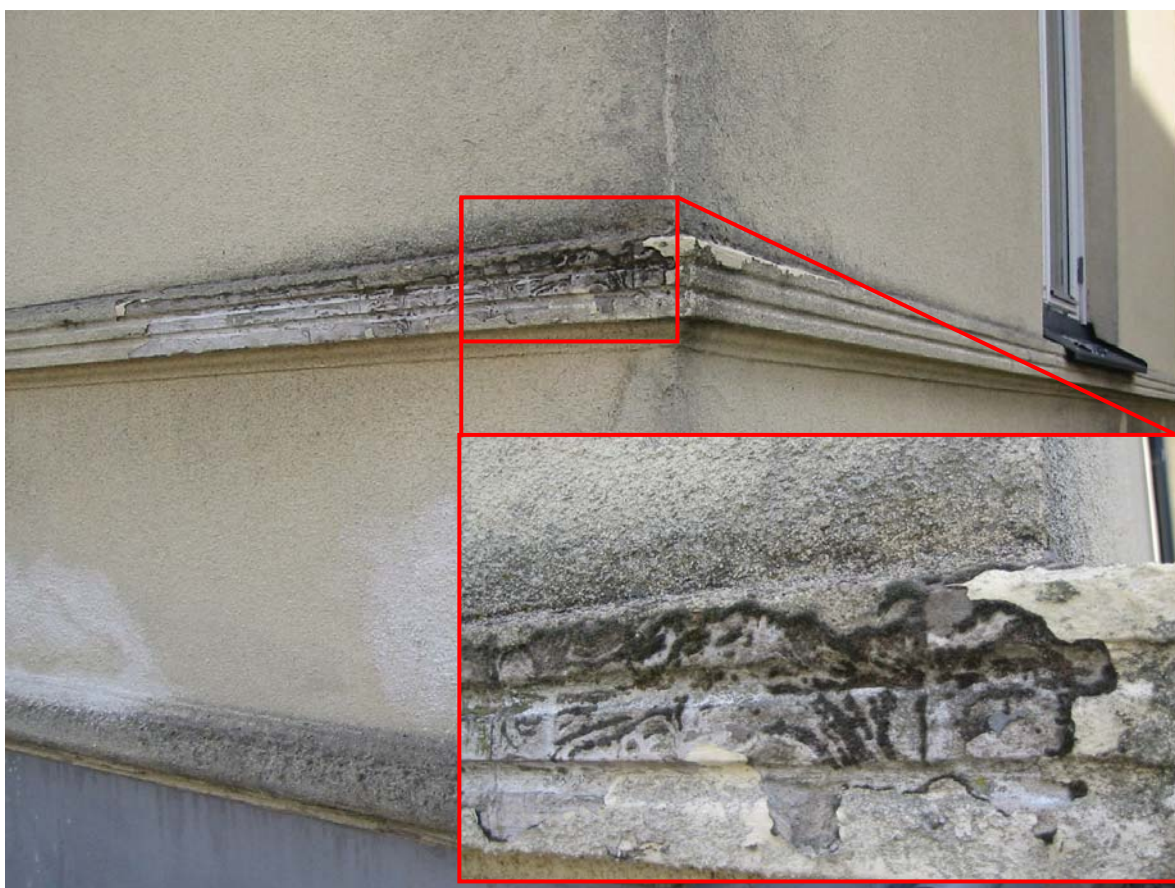
*Figur 52. (Ovan) Närbild på sydvästra hörnet. Visar tydlig påväxt av något som kan liknas vid mossor.*

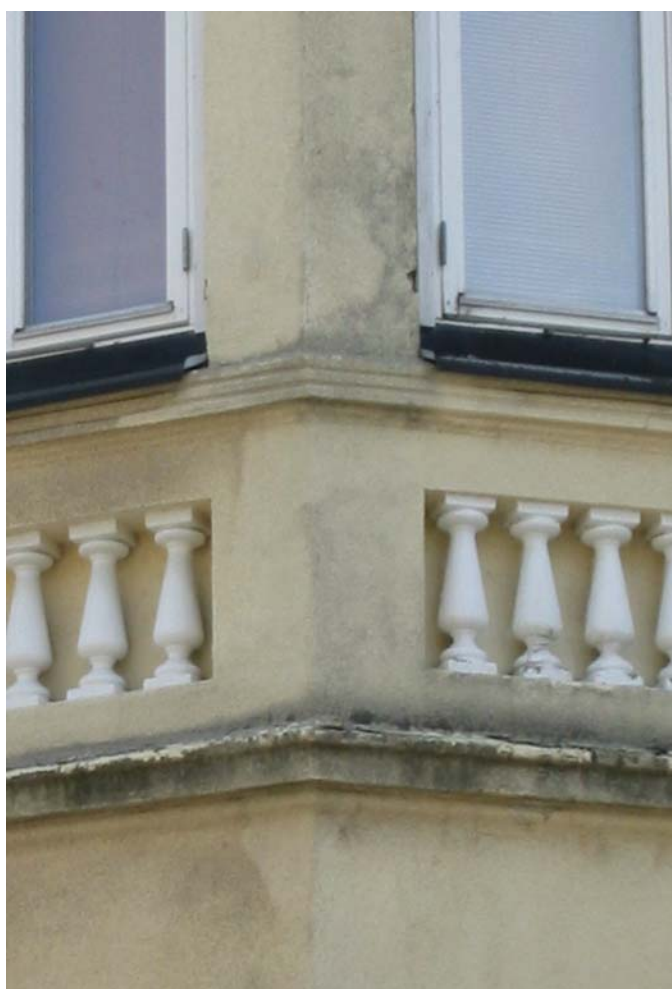
*Figur 53. (Höger) Visar tydligt mörka partier på hörnet mellan fönster samt kraftig påväxt vid hörn kant.*

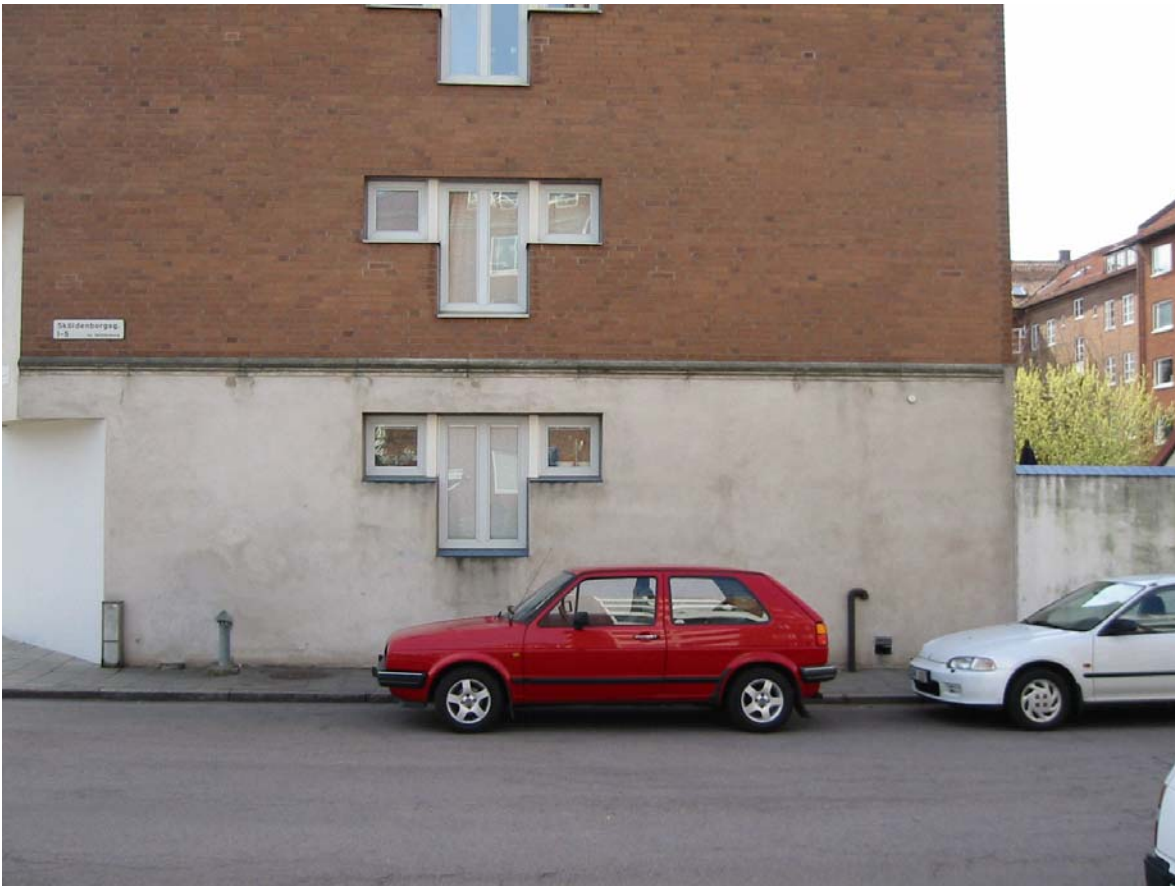
*Figur 54. Angripen fastighet på Sköldenborgsgatan 1.*

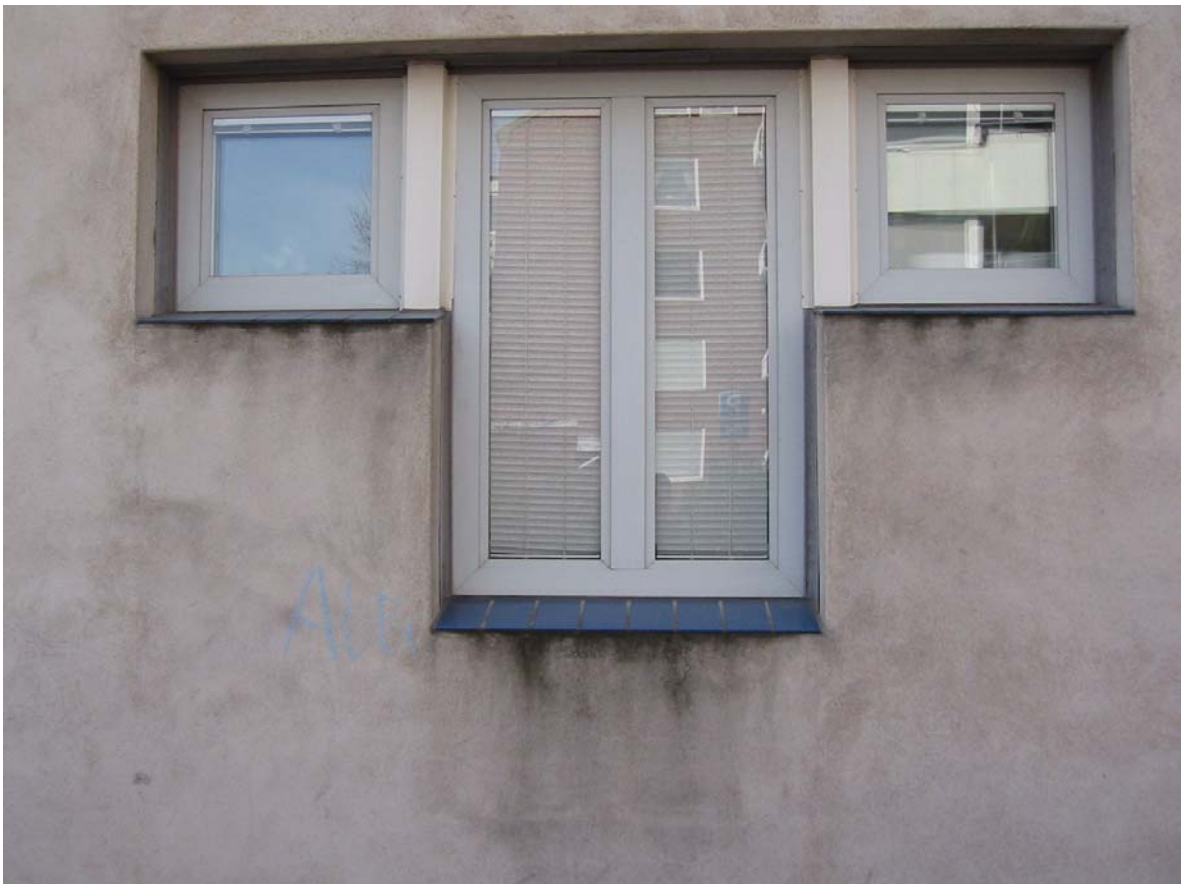
Uppsugningsförmågan på husfasaden är satt till grad 2 och fasaden blev inte sotig vid kontakt med eld. Vid mätningen med ytfuktmätaren fick vi fram intressanta resultat, det visade sig att utslaget på mätaren under fönstren på norrfasaden var dubbelt så stor som på övriga delar av norrfasaden. Det är också endast under fönstren som angrepp visat sig.

Yttemperaturmätaren gav en differens på 2°C mellan påväxt under fönster och övrig vägg med den högre temperaturen under fönstret. Denna fasad är den första som vi tittat på som inte har en målad puts.

*Figur 55. Tydlig påväxt på fuktiga partier under fönster.*

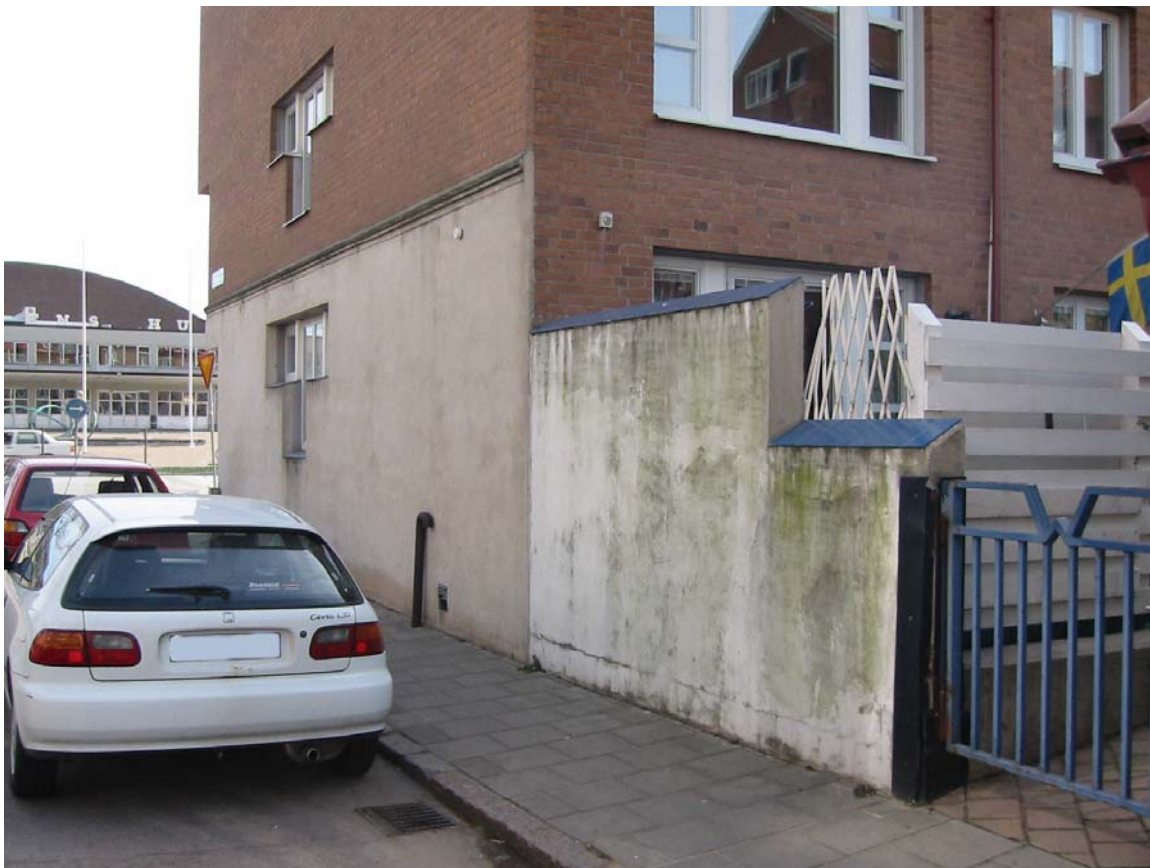
Uppsugningsförmågan på muren är satt till grad 0 och den blir inte sotig vid kontakt med eld. Ytfuktmätaren gav höga mätvärden när vi mätte fukthalten på muren. Vi konstaterade att muren var genomfuktig och kraftigt angripen. Det kan ses att den är speciellt angripen under kakelplattorna som sitter överst på muren. Det ser ut att komma från fogen mellan kaklet. Det är likadant på österfasaden, under alla fönstren. Där det tydligt syns att påväxt bildats, precis under fogen mellan kakelplattorna, kan en fel sorts fogbruk ha använts när kakelplattorna fästes. Detta kan bero på att fogen innehåller organiska ämnen som löses upp när regnvattnet rinner längs fogen och vidare ner på väggen. Yttemperaturmätaren gav 1°C skillnad mellan angripet respektive icke angripet område med den högre temperaturen på angripet område. Tejpproverna visade att norrfasad, mur hade rik påväxt av lav (*oidentifierad art*) och norrfasad under fönster hade också rik påväxt av lav (*oidentifierad art*)

Figur 56. Angripen mur på Sköldenborgsgatan 1.

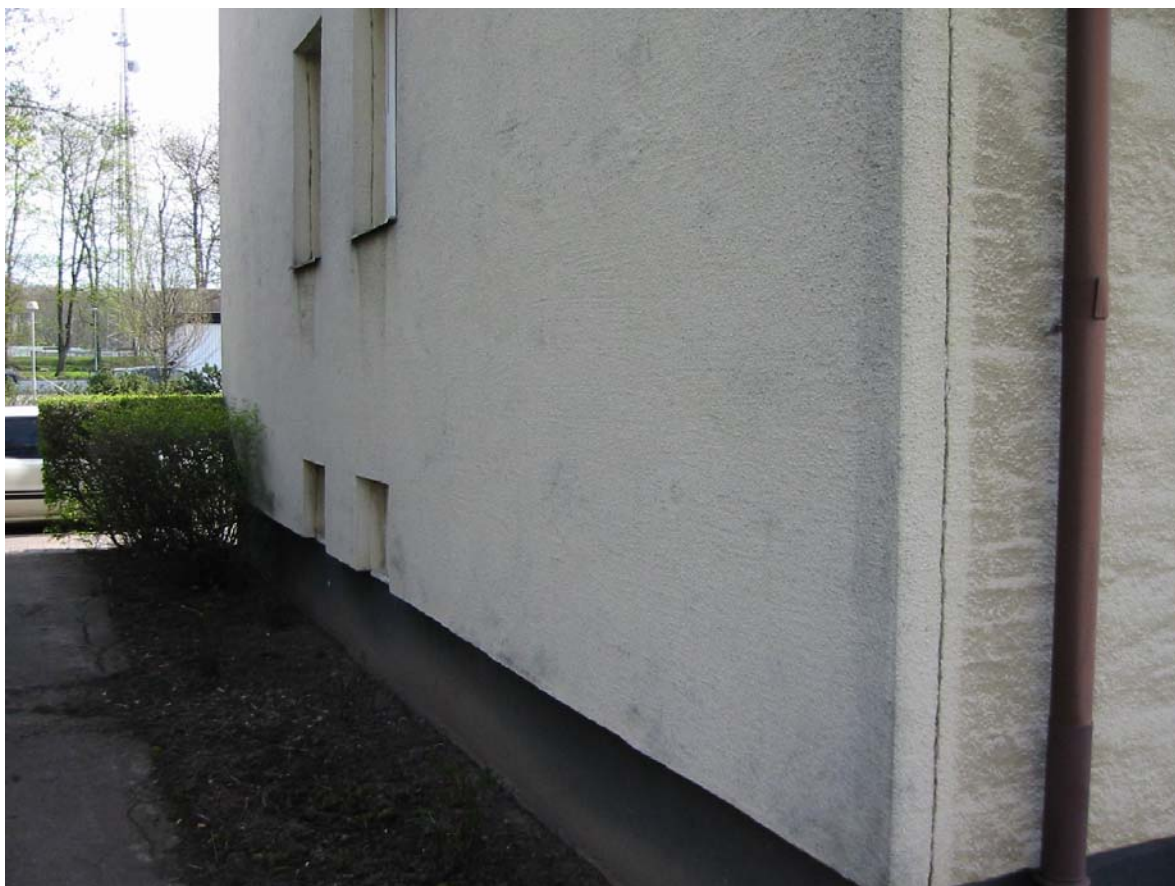
Tejpproverna visade att norrfasad hade *sparsam påväxt av lav (oidentifierad art)* och proverna på västfasad visade *inga tecken på biologiska organismer*.

*Figur 58. (Ovan) Norrfasad med underlig missfärgning vid nordvästra hörnet.*

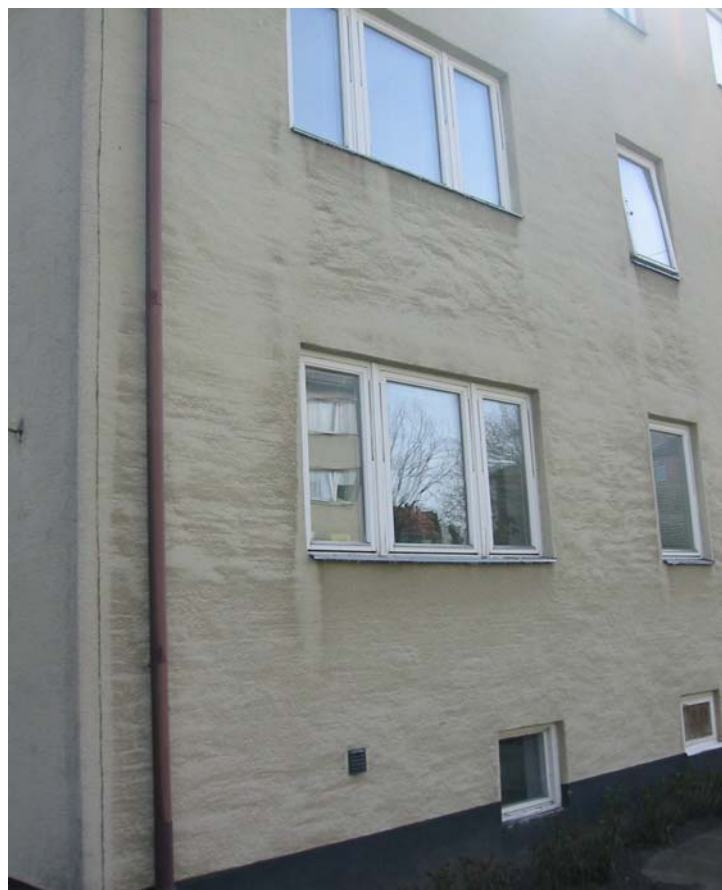
*Figur 59. (Höger) Missfärgad västfasad vid det nordvästra hörnet.*
