Energieffektivisering av miljonprogrammet

– Fallstudie av renoveringsobjekt Kv. Adjunkten 1 i Kristianstad

Examensarbete:
Mustafa Al Hamami

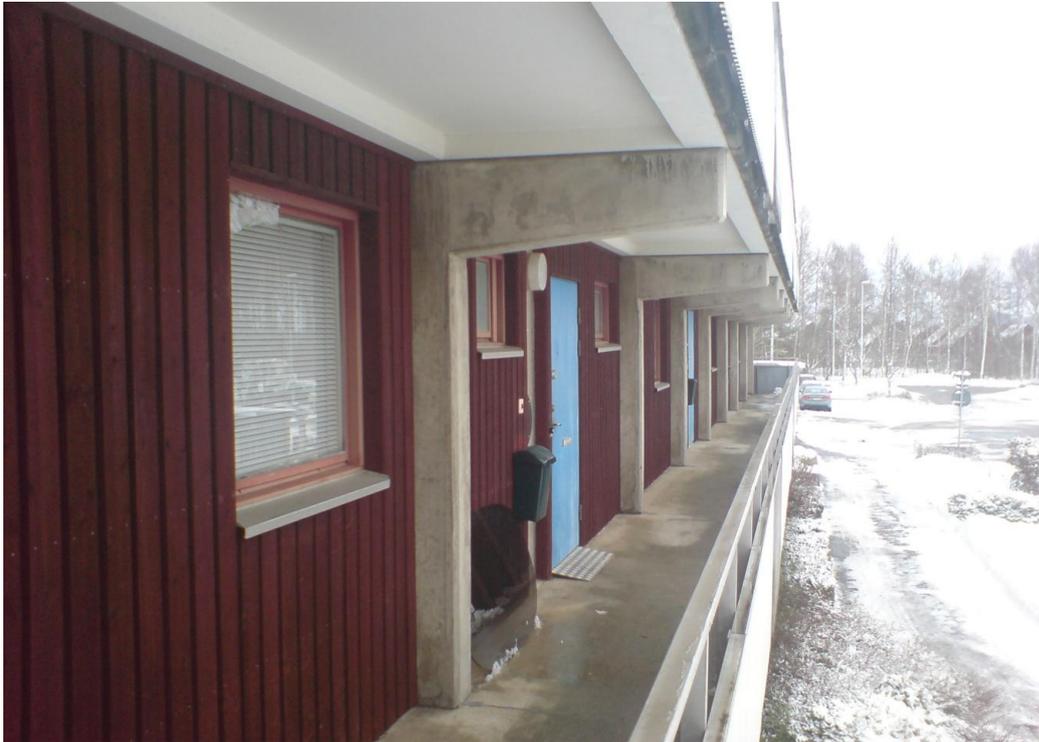
Loftgångsfront är av korrugererad plåt som förankrats i loftgångsplattans framkant. (Se foto 3.)

Foto 3. Loftgång innan renovering.

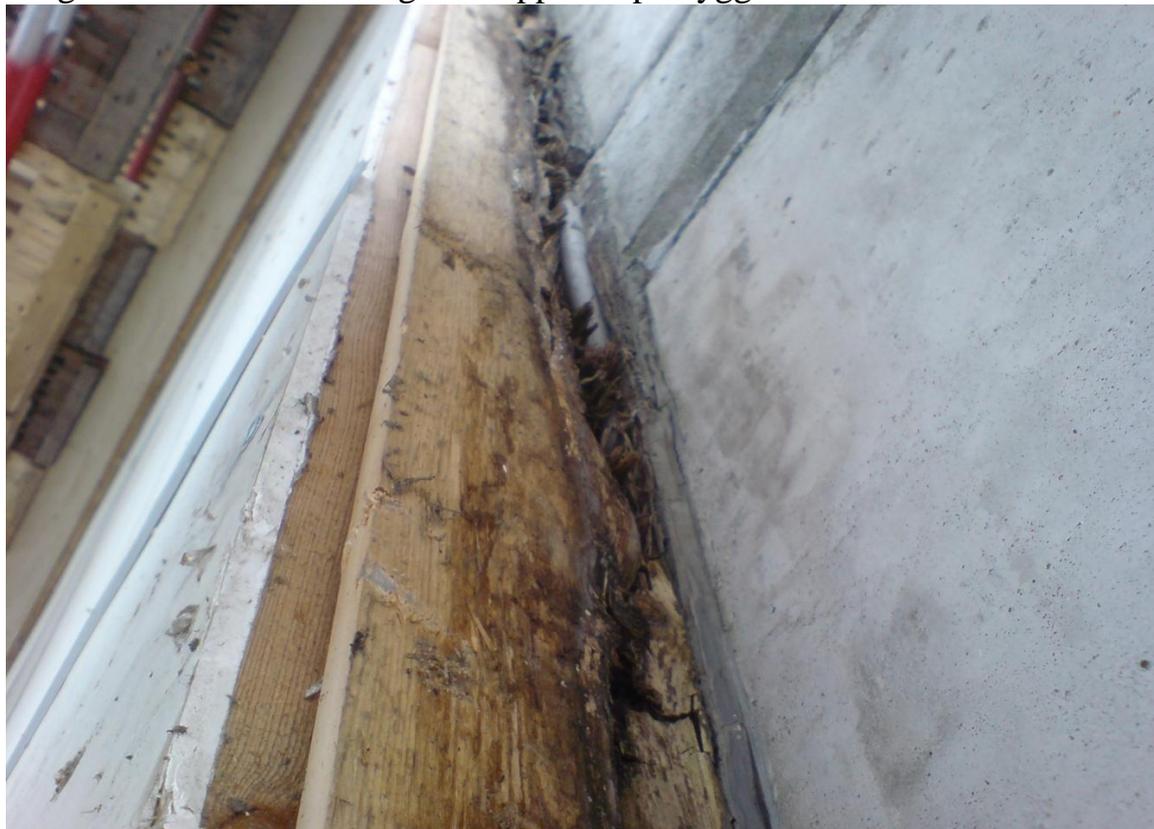
Gavelsidan är dessutom drabbad av allvarlig fuktskada, till följd av den dåliga konstruktionslösning som uppförts på bygget.

Foto 11. Fuktskadade träreglar i gaveln på loftgångshuset.

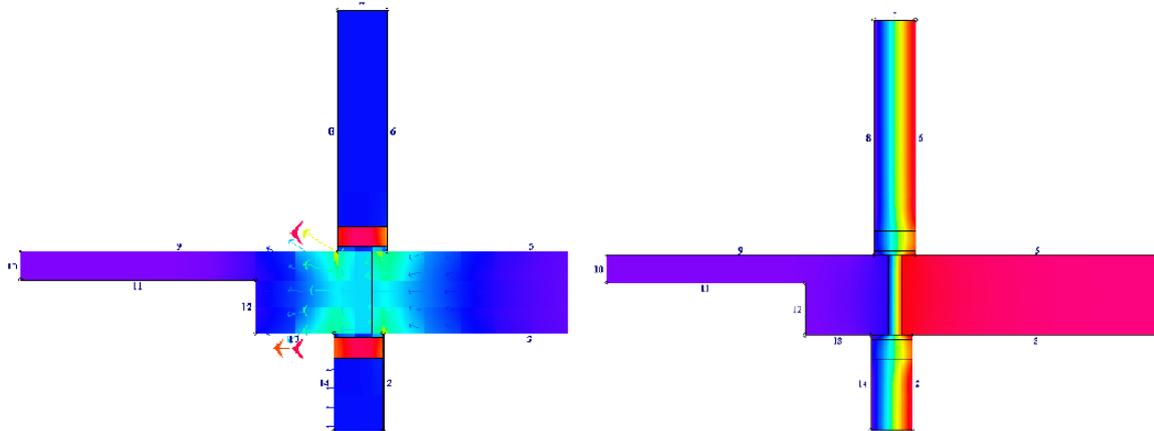
Figur 33. Värmefflöde(t.v.)och temperaturfördelning(t.h.) genom den intermittenta isoleringen i balkong/loftgång innan renovering.

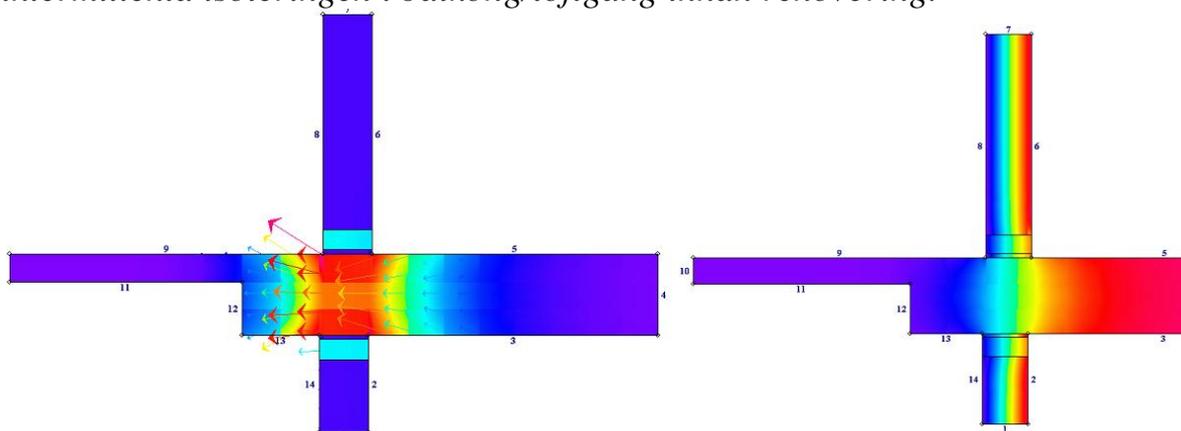
Figur 34. Värmefflöde(t.v.)och temperaturfördelning(t.h.) mellan den intermittenta isoleringen i balkong/loftgång innan renovering.

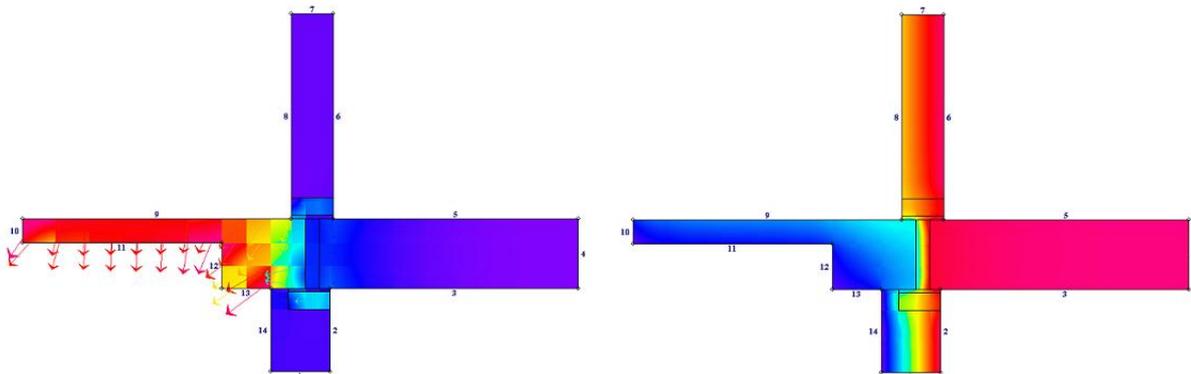
Figur 37. Värmeflöde(t.v.)och temperaturfördelning(t.h.) i loftgångsunderkanten genom den intermittenta isoleringen efter renovering. Den röda färgen i värmeflödessimuleringen representerar en värmeförlust på ca 100 W/m².

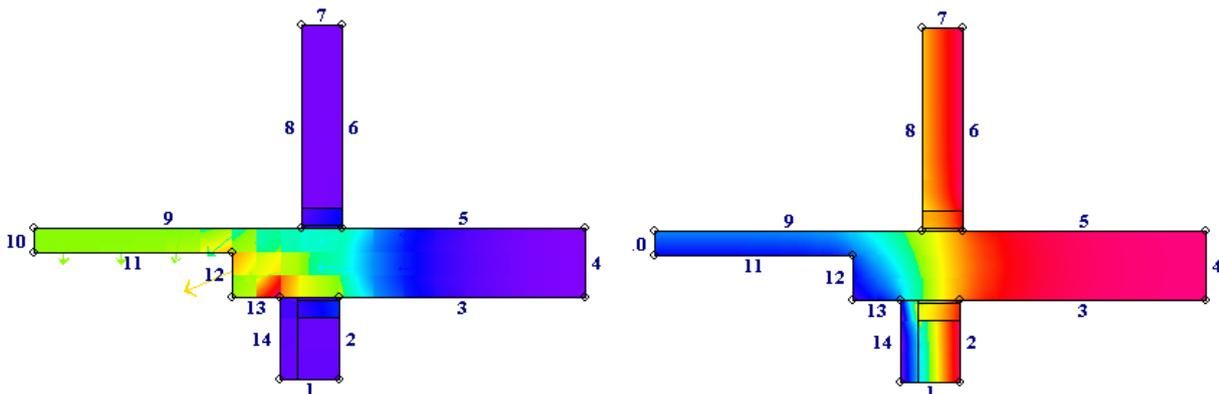
Figur 38. Värmeflöde(t.v.)och temperaturfördelning(t.h.) i loftgångsunderkanten mellan den intermittenta isoleringen efter renovering. Det röda området i värmeflödessimuleringen visar på koncentrerad värmeförlust kring 150 W/m² precis vid loftgångsunderkantens möte med ytterväggen.

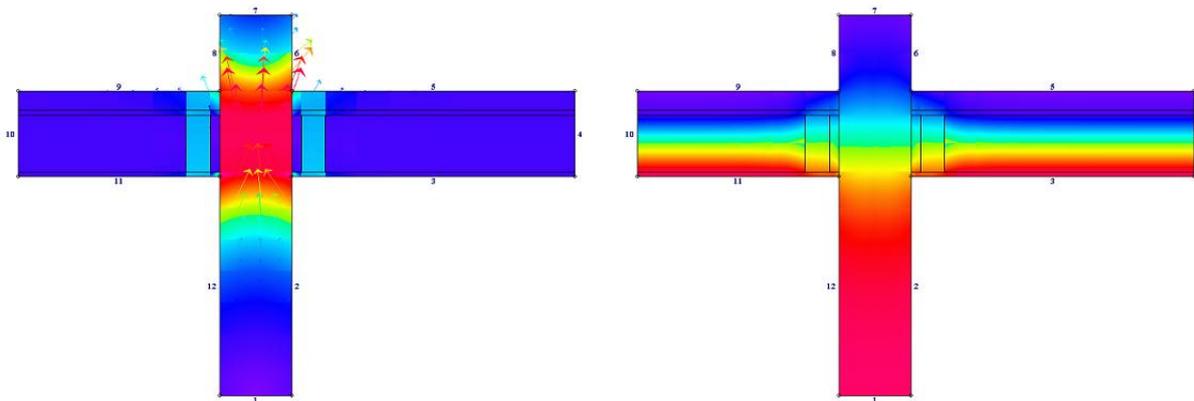
Figur 47. Värmefflöde(t.v.)och temperaturfördelning(t.h.) vid L-stödsinfästning i yttervägg innan renovering.

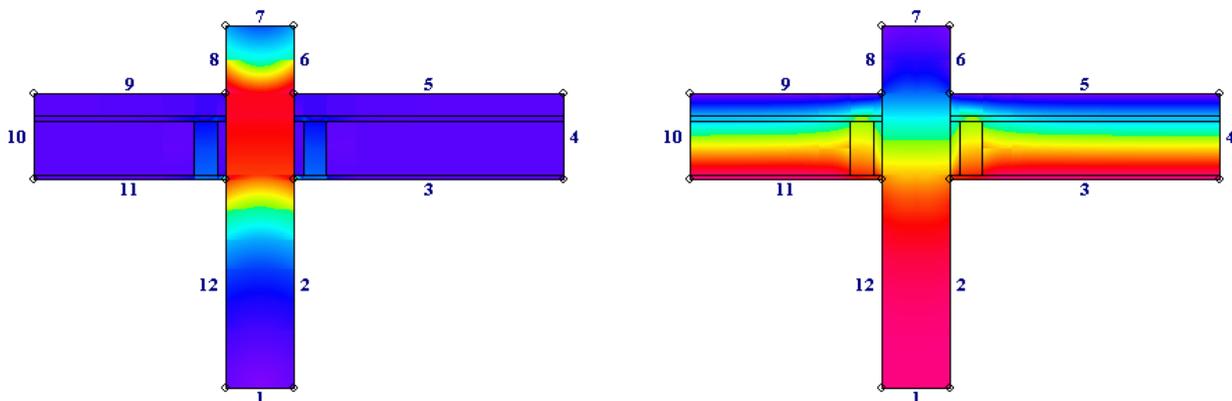
Figur 48. Värmefflöde(t.v.)och temperaturfördelning(t.h.) vid L-stödsinfästning i marklägenheternas yttervägg efter renovering.

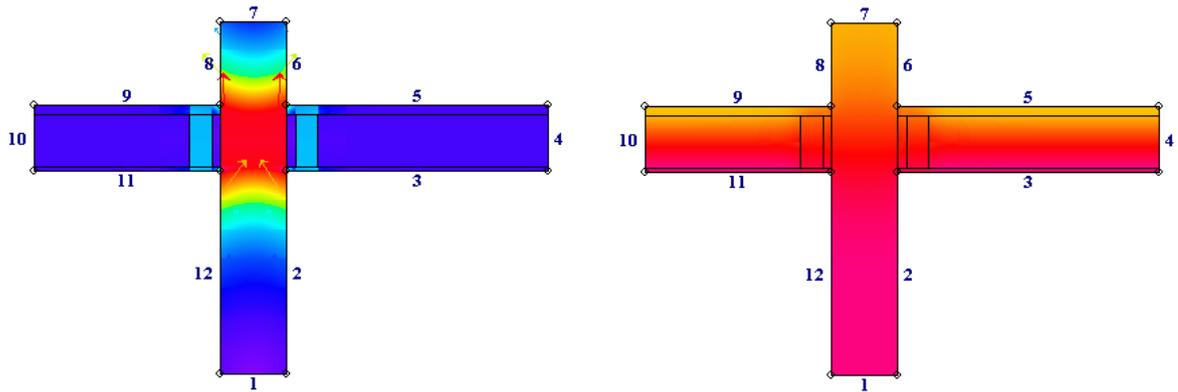
Figur 49. Värmefflöde (t.v.) och temperaturfördelning (t.h.) vid L-stödsinfästning i yttervägg på våning 2 och 3, som är inglasade, efter renovering.

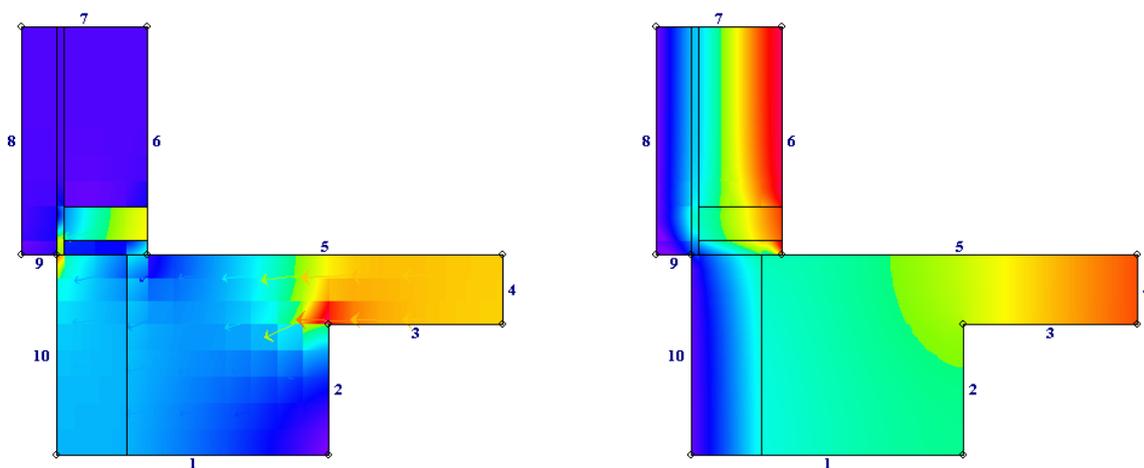
Figur 55. Värmefföde(t.v.)och temperaturfördelning(t.h.) i grunden efter tilläggsisolering av anslutande yttervägg. Notera att förhållandena bara ändras vid syllen och inte i själva grunden.
