# Biologisk påväxt på putsfasader

## - en studie av biologisk påväxt i Helsingborg

Examensarbete:  
Richard Svensson  
Dan Williams

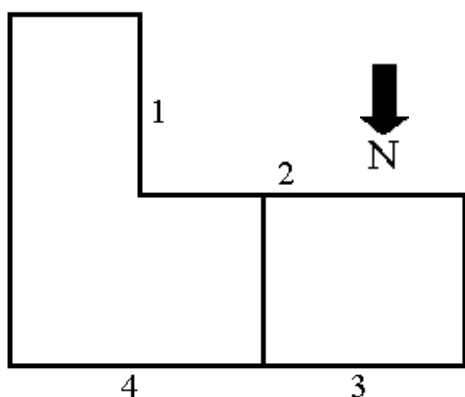
Figur 27. Översiktsbild på AG-huset .

På bilden till vänster illustreras AG-huset och de fyra olika fasaderna som vi fotograferat. Detta för att underlätta orienteringen av de olika bilderna som kommer att visas. Fasad nr 3 och 4 vetter mot norr. Vi väljer att dela upp den norra fasaden i två delar för att den östra delen (4) är mycket mer angripen. Detta kan ses i Figur 26. Orsaken till detta fenomen beskrivs senare i arbetet.

Uppsugningsförmågan på detta objekt är satt till grad 1. Putsen blev lite sotig vid kontakt med eld. Mätningar med ytfuktmätaren och yttemperaturmätaren gav inga skillnader mellan de angripna områdena och de övriga områdena.

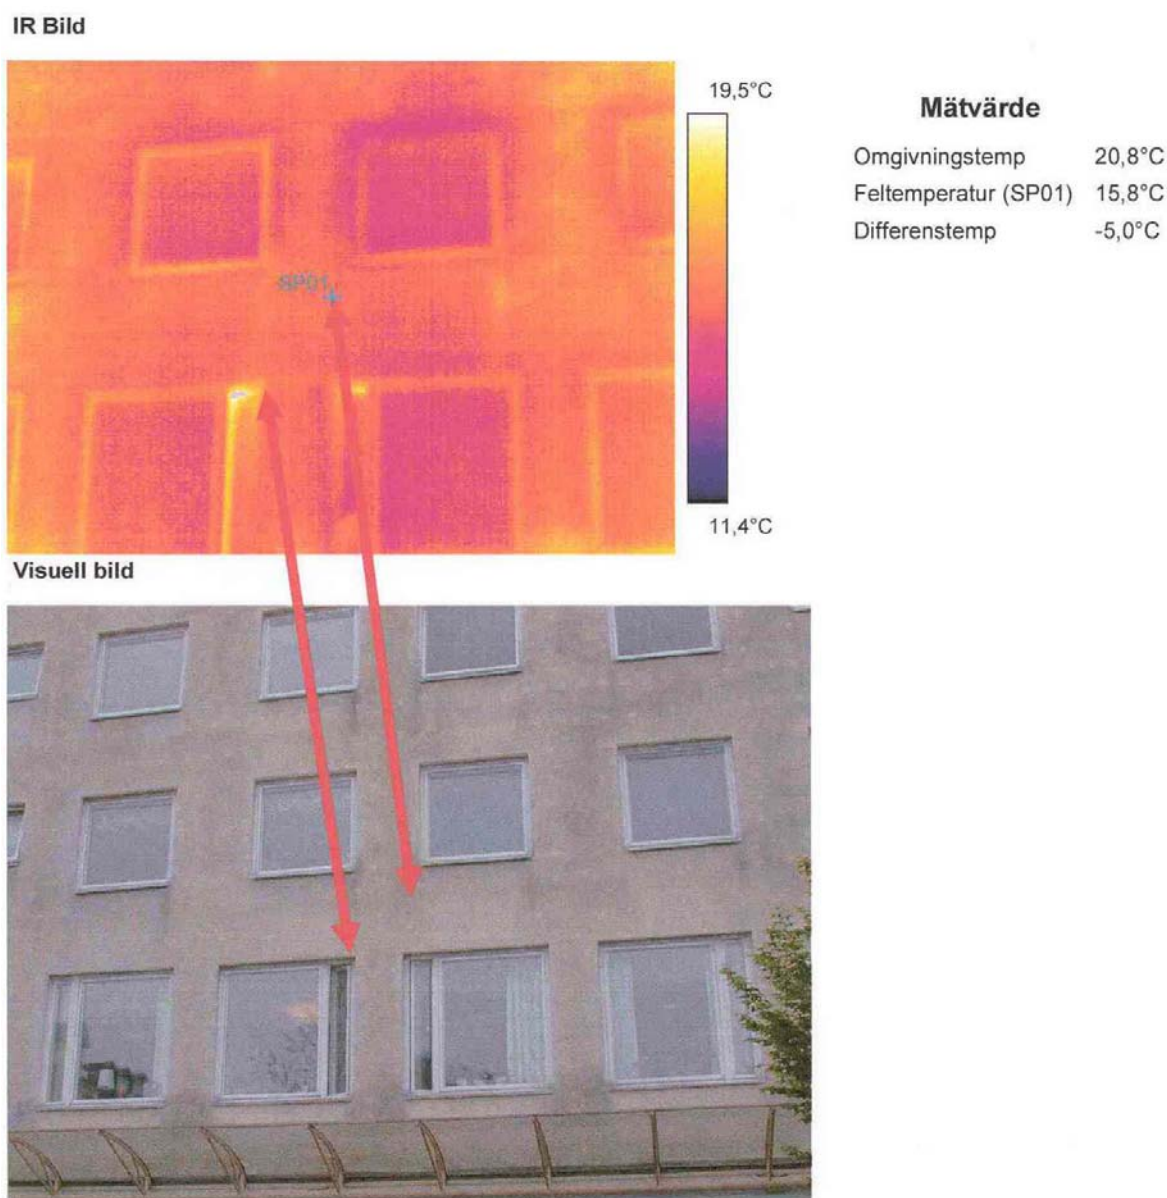
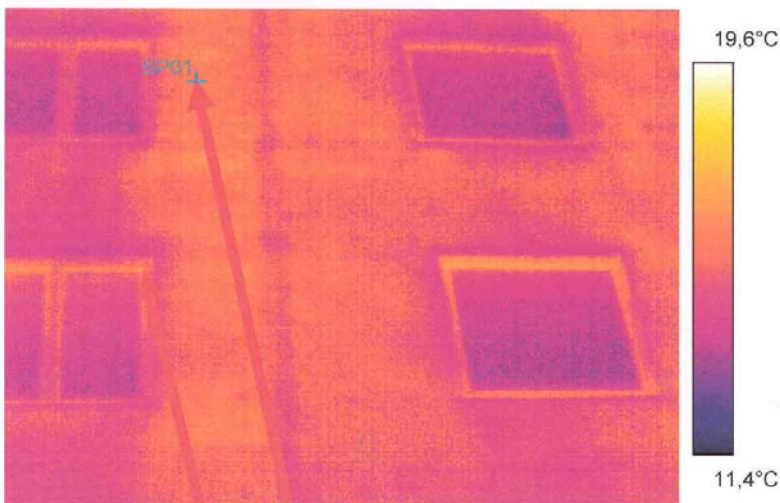
Figur 34. Termografering av fasad 4.

Med hjälp av företaget Munters i Helsingborg har vi tagit fram IR-bilder på fasaderna på AG-huset. Vi tog IR-bilder på detta objekt för dess underliga utseende, vi avser då de "vita prickarna". Genom att göra en termografering så kan värmeförluster på fasad upptäckas. Vi har tagit tre bilder, en på fasad 4 och två på fasad 2, där en av de två är en detaljbild.

Fotografierna togs den 17/5 2004 kl. 08.00. Väderförhållandet på morgonen var molnigt och ca 8°C. Under natten låg temperaturen på ca 4-5 grader. Den genomsnittliga temperaturen på de omgivande ytorna på fasaderna är 20,8°C dvs omgivningstemperaturen.

Med feltemperatur menas temperaturen i den punkt (SP01) som är uppmätt. Differenstemperaturen är skillnaden mellan omgivningstemperaturen och feltemperaturen.

| Differenstemp | -5,0°C |

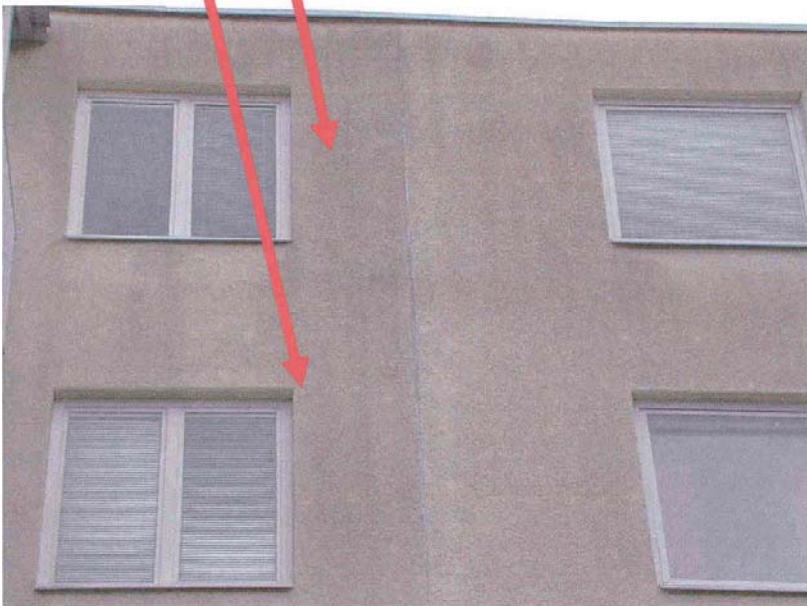
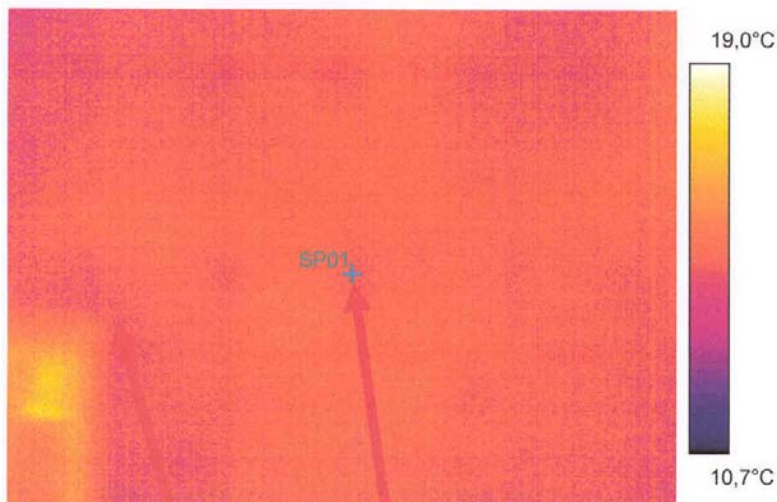
Figur 35. Termografering av fasad 2.

| Differenstemp | -6,0°C |

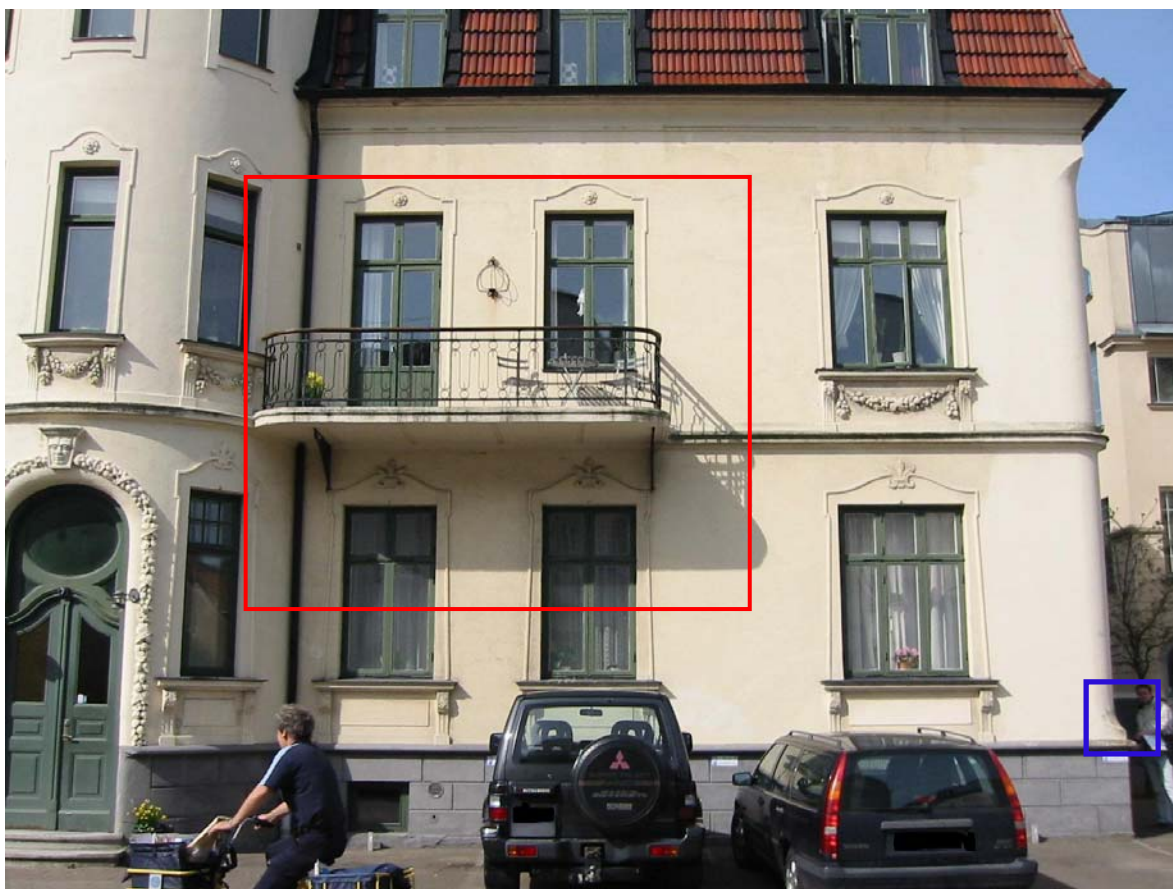
Figur 45. Fastighet på Hövitsmansgatan 7.

Huset är byggt 1938 och renoverades på tidigt 80-tal. Huset är beläget i samma villaområde som föregående objekt. Därmed finns här ungefär samma typ av vegetation. De drabbade fasaderna på detta objekt ligger i väst, norr och öst. Söderfasaden var knappt alls angripen.

Uppsugningsförmågan är satt till grad 1 och putsen blev inte sotig vid kontakt med eld. Yttemperaturmätaren visade en temperaturskillnad på 2°C mellan påväxt område och inte påväxt område. Ytfuktmätaren gav ingen differens. Tejpproverna visade att norr-, öst- och västfasad hade rik påväxt av alger (oidentifierad art).

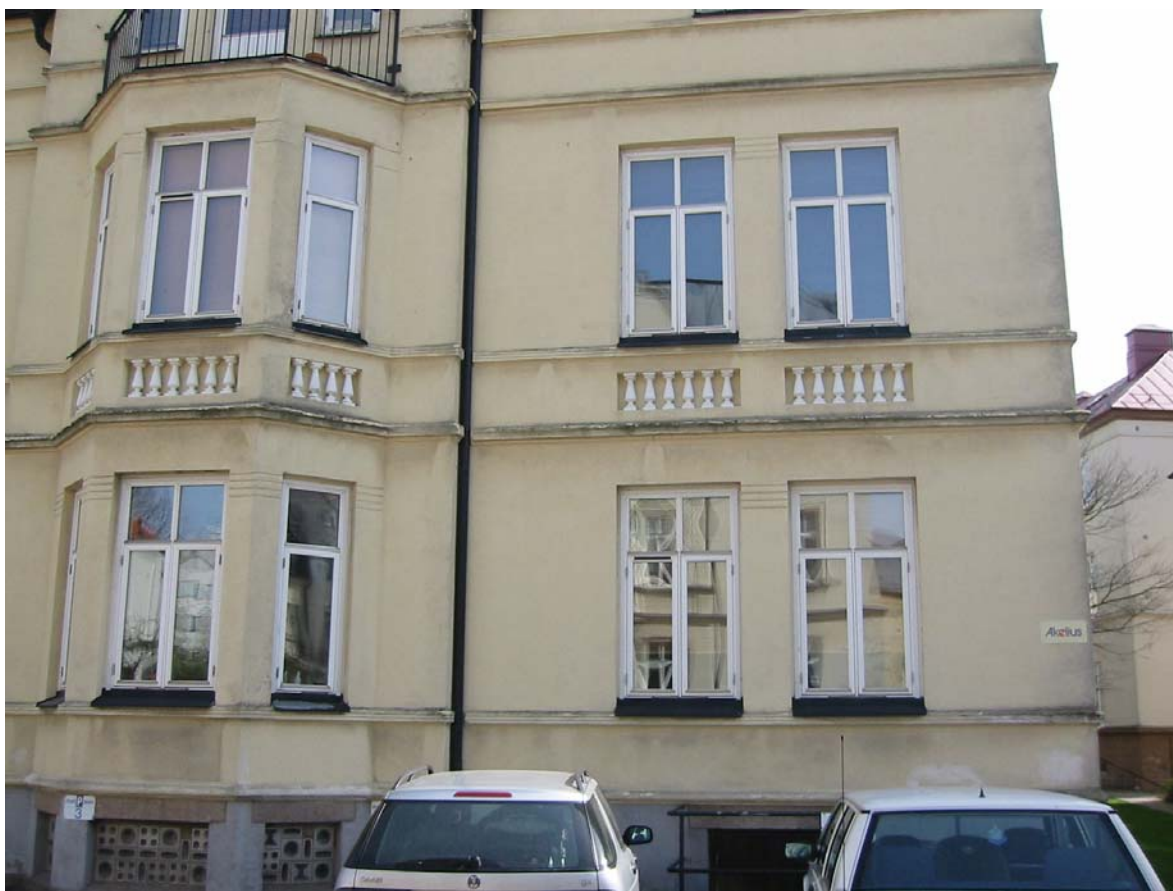
Figur 51. Fastighet på Hövitsmansgatan 16.

Huset byggdes år 1917 och genomgick en renovering/ombyggnad under början av 80-talet. Fastigheten ligger granne med föregående objekt, Vippan 19, därför gäller samma förutsättningar rådande vegetationen. Alla fasader på fastigheten har någon typ av påväxt, som vi förmodar är antingen alger, mossor, lavar eller mögelsvampar. Vid detaljer och hörn finns den kraftigaste påväxten även på detta hus.

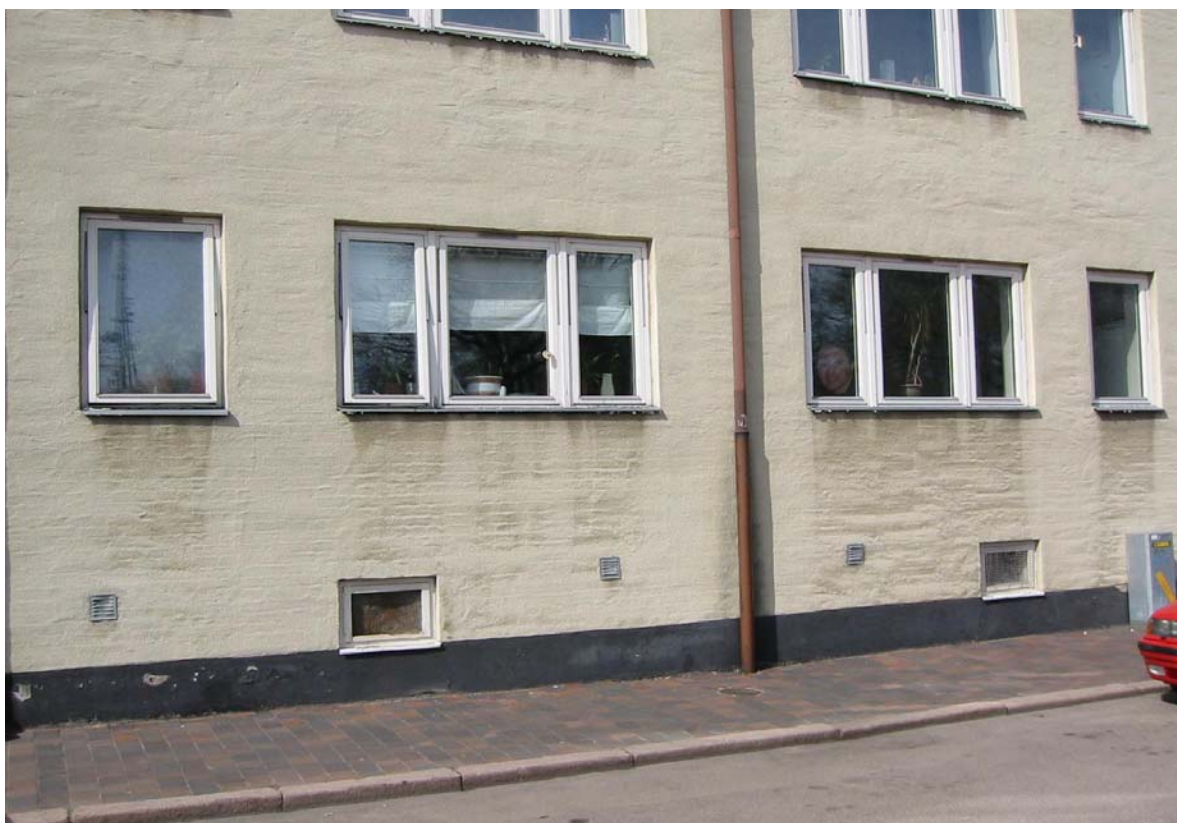
Figur 57. Fasad mot Mellersta-Stenbocksgatan 31

År 1943 byggdes fastigheten Priorn 1 som ligger i samma område som föregående objekt, som kan ses på bilderna är det en putsad tegelfasad.
